Grave explosion dans un silo de cellules verticales ouvertes

6 juin 2018

Strasbourg (67)

Silos
Explosions
Poussières
Céréales

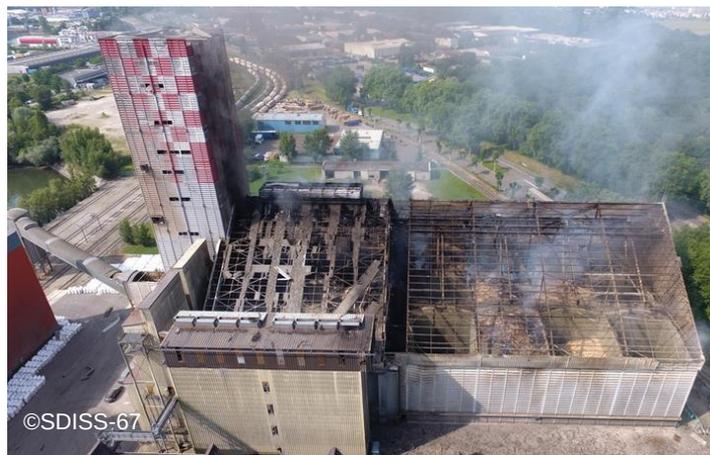
Vue du silo après l'explosion

Des morceaux de la toiture en fibrociment sont projetés jusqu'à 300 m. Les équipements de manutention sont fortement impactés. Des dalles de béton sont soulevées et retournées au niveau de la galerie inférieure.

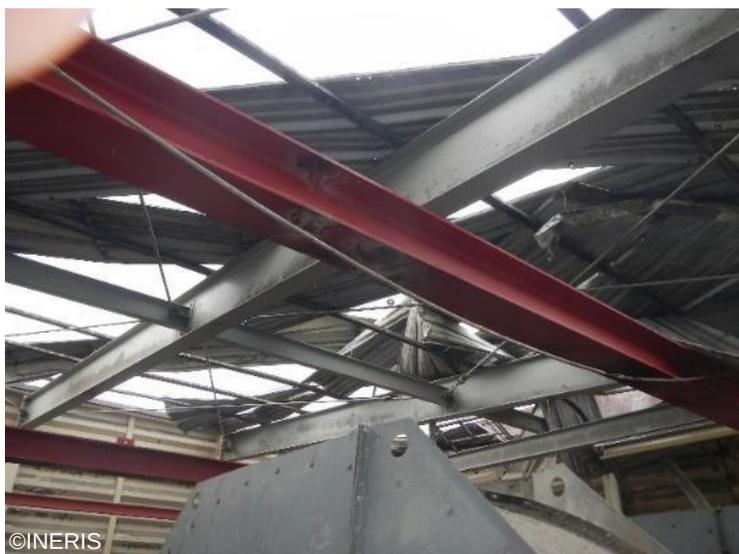
Partie de silo	Dégâts importants constatés
Tour de manutention	Décrochement et chute de 95% des fenêtres de la tour. Projection des bacs aciers formant la toiture de la tour et endommagement des lisses. Traces de combustion à tous les étages de la tour. Ouvertures des élévateurs et des têtes d'élévateurs sur toute la hauteur de la tour. Projections de certaines plaques boulonnées constitutives des gaines des élévateurs.

Toiture de la tour de manutention

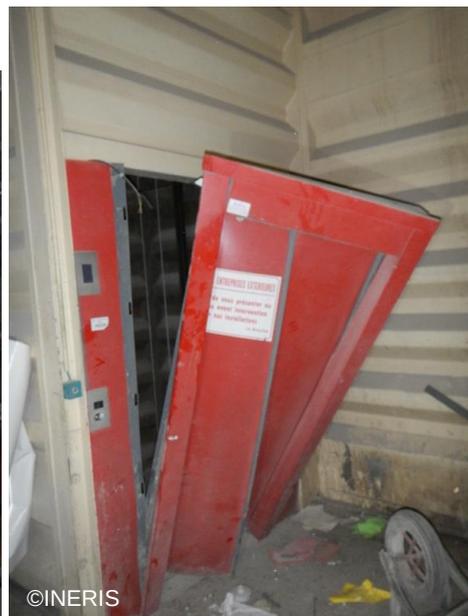
Partie de silo	Dégâts importants constatés
	<p>Endommagement et désaxement de certaines portes d'ascenseur.</p> <p>Endommagement de certaines conduites du circuit de distribution des grains par projection des plaques boulonnées des gaines des élévateurs (niveau 4).</p> <p>Endommagement (décrochement et chute) de certaines tuyauteries du circuit d'aspiration (niveau 6 et niveau 8 notamment).</p> <p>Déformation de capotage de transporteur à chaînes (niveau 3).</p> <p>Pas de dommage significatif au niveau des palplanches constitutives de la tour de manutention et sa structure porteuse.</p>

Porte ascenseur au niveau 1

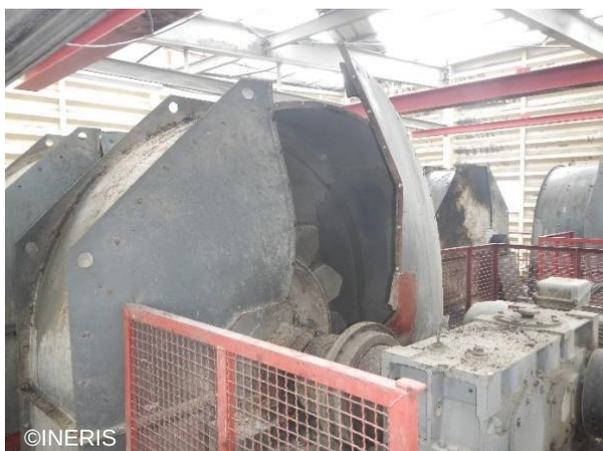
Plaques de la tête de l'élévateur déformées et en partie arrachées

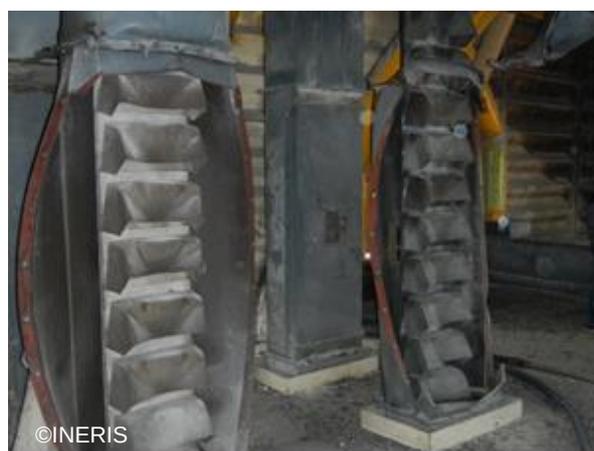
Elévateur au niveau 4

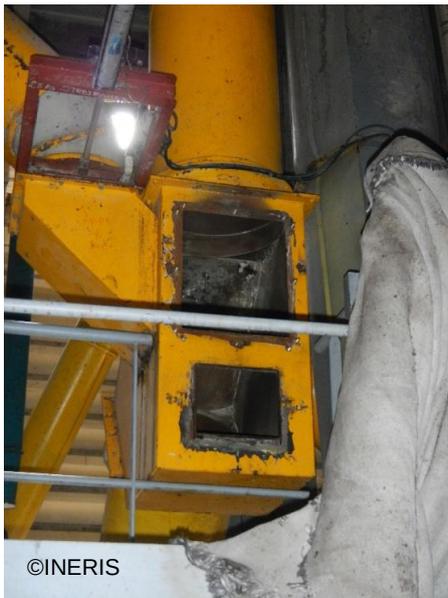
Collecteur (niveau 4), lieu de soudure

Une des sources d'ignition vraisemblable de l'explosion pourrait être la soudure réalisée au niveau 4 de la tour de manutention. Cette source d'ignition aurait rencontré un nuage de poussière en suspension en quantité suffisante dans un milieu confiné pour initier l'explosion.

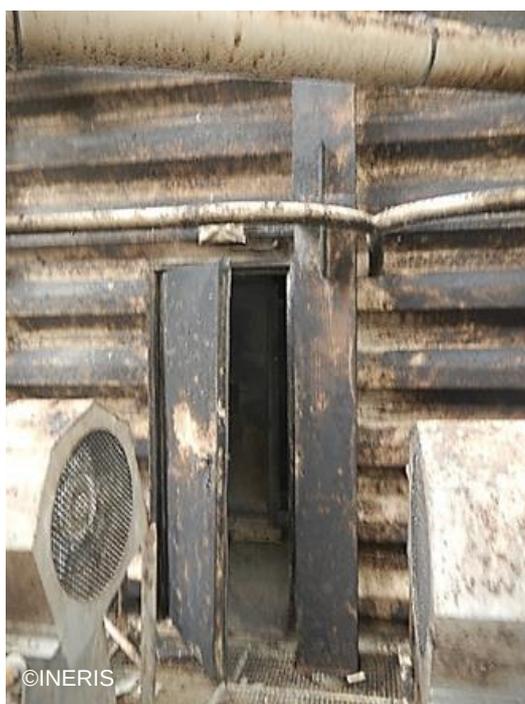
Porte d'accès entre la tour et le silo béton (vue du silo)

A noter l'ouverture de cette porte dans le mauvais sens. Elle ne permet pas d'assurer un découplage entre la galerie de manutention et le silo béton.

La porte située entre la tour de manutention et la galerie sur-cellule n'a pas pu jouer son rôle de découplage puisqu'elle était ouverte sur la galerie sur-cellules béton après l'explosion. Cette ouverture contraire au sens prévu à la conception s'explique par les dommages causés au chambranle de la porte. Cette ouverture a sans doute contribué à la propagation de l'explosion par la mise en suspension d'un nuage de poussière dans la galerie sur-cellule béton.

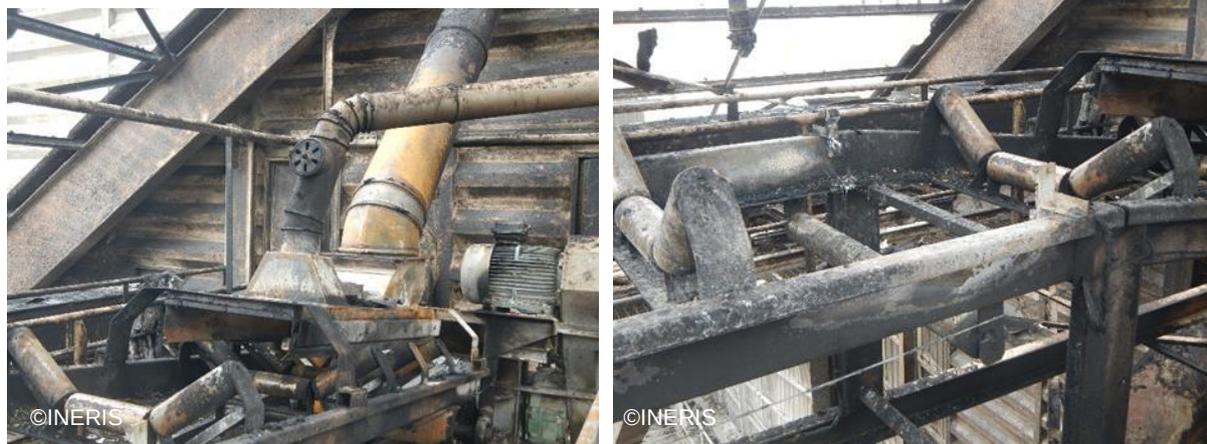
Partie de silo	Dégâts importants constatés
Cellules béton	Une forte combustion de la poussière présente est constatée.
Galerie sur-silo béton	Importante trace de combustion au niveau de 2 convoyeurs à bandes. Endommagement mécanique des passerelles. Toiture soufflée à 80%. Projection des tuiles en fibrociment. Endommagement de la paroi en bac acier séparant le silo béton du silo métallique. La paroi est encore partiellement en place.
Galerie sous silo béton	Pas de dégâts constatés. Quelques traces de combustion dans la galerie centrale côté espace inter silo.

Bandes transporteuses dans le silo béton

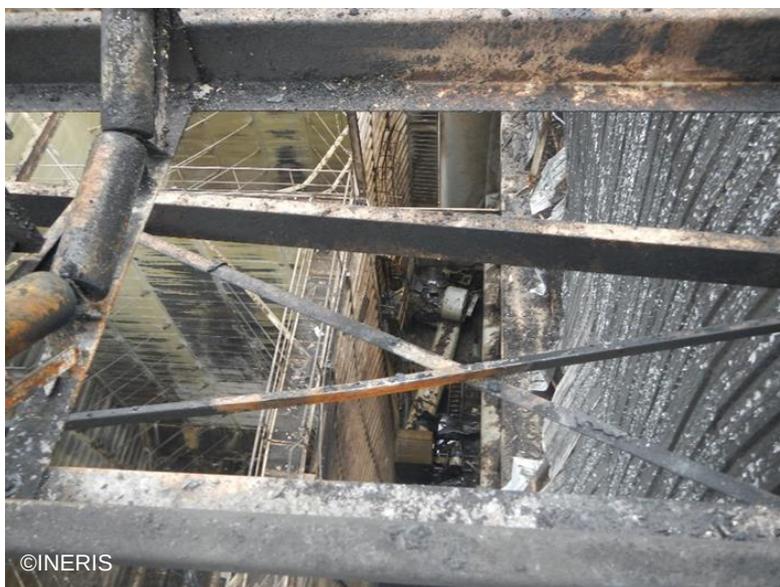
Partie de silo	Dégâts importants constatés
Espace inter-silo	Importantes traces de combustion dans l'ensemble de l'espace inter-silo. Chutes de passerelles au sol. Endommagement et déplacement des ventilateurs de soufflage. Déformation mécanique des gaines de soufflage. Projection d'une des passerelles sur la toiture du silo béton. Importantes déformations mécaniques (~ 2 m) des parois des cellules vides jouxtant l'espace inter-silo.

Vue de l'espace inter-silo depuis le convoyeur au niveau de la galerie sur-silo

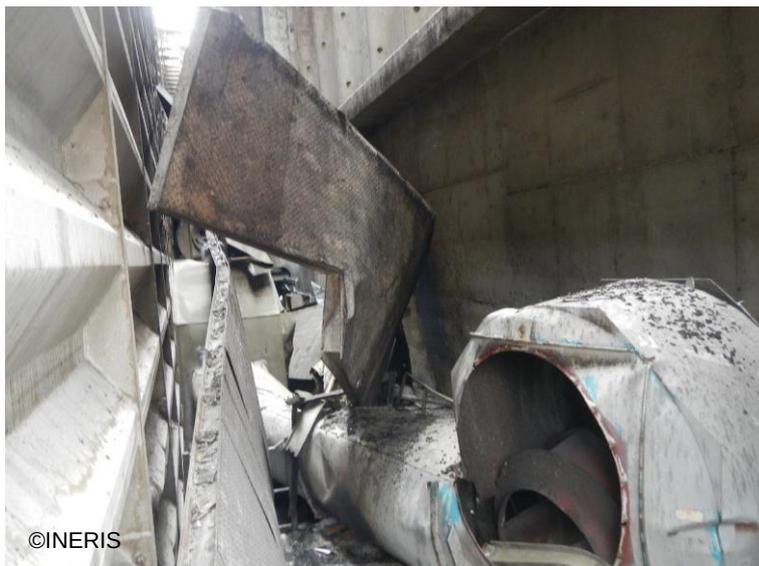
Vue de l'espace inter-silo depuis le bas avec traces de combustion en face de l'accès à la galerie sous-cellules métalliques

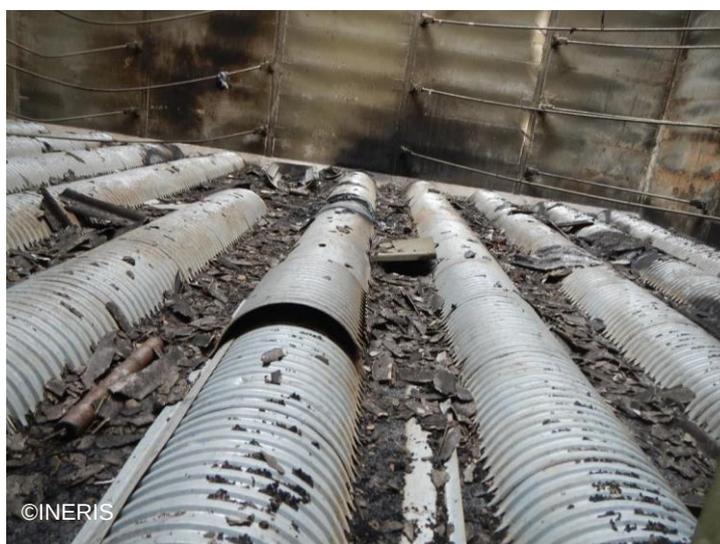
Partie de silo	Dégâts importants constatés
Galerie sur-cellules métalliques	Importante trace de combustion. Endommagement mécanique des passerelles. Toiture soufflée à 100%. Projection des tuiles en fibrociment. Endommagement de la paroi métallique constituant le pignon opposé à la tour de manutention.
Cellules métalliques	Traces de combustion présentes dans les cellules vides. Déformations des tirants permettant le maintien des parois des cellules. Importantes déformations mécaniques (~ 2m) des parois des cellules vides jouxtant l'espace inter-silo.
Galerie sous-cellules métalliques	Traces de combustion présentes dans la galerie. Déformation et projection de la porte de la galerie dans l'espace inter-silo. Endommagement important du convoyeur à chaîne. Projection de la dalle de béton obstruant les fosses à l'extrémité des galeries sous-cellules. Importantes déformations mécaniques de la trappe séparant la fosse et la galerie.

Intérieur des cellules métalliques après l'accident

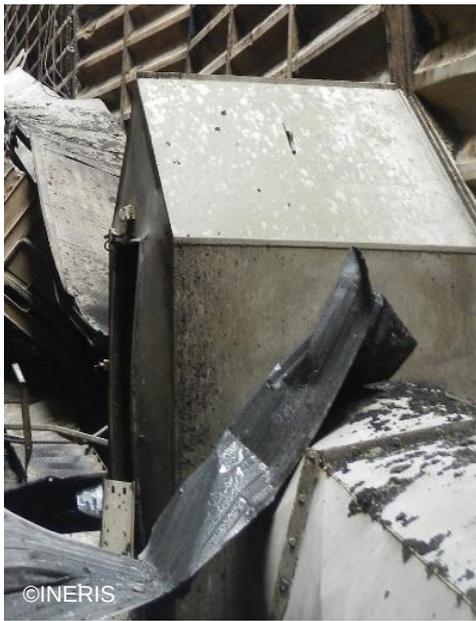
Déformation du châssis support de la porte

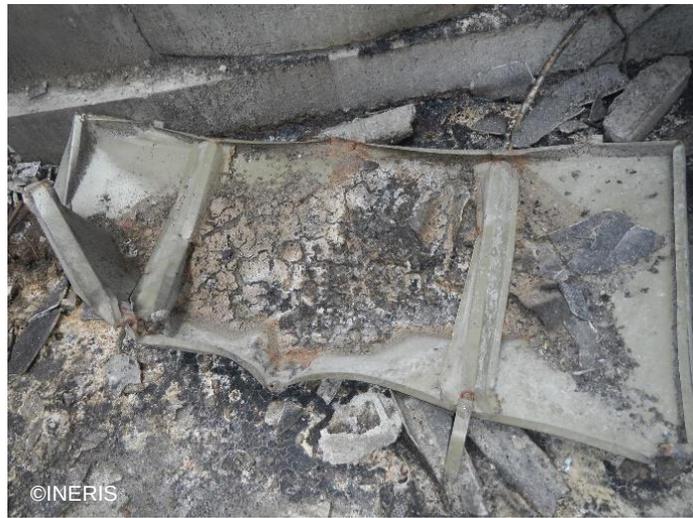
Projection et déformation de la porte

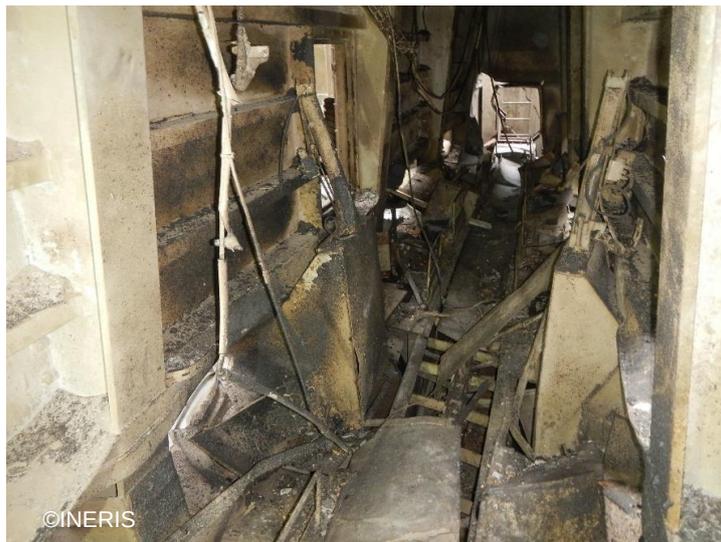
Galerie sous-cellules métalliques au niveau des deux cellules vides

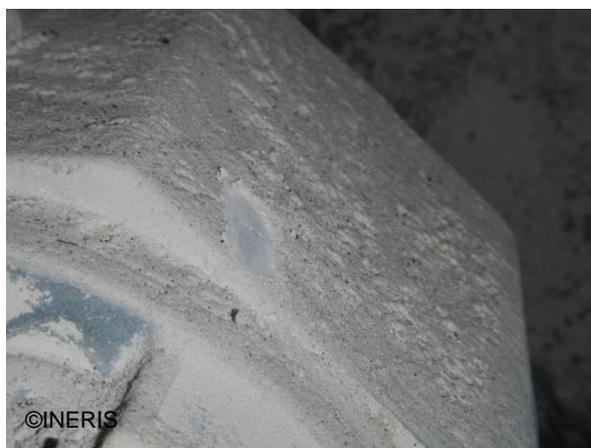
Lors de sa visite post-accidentelle, l'INERIS constate un très fort taux d'empoussièremment dans l'ensemble des installations. Dans la tour de manutention, cet empoussièremment est compris entre 1 et 5 mm avec une forte accumulation à proximité des parois du silo ou de la tour de manutention.

©INERIS
Empoussièremment, niveau 3 de la tour de manutention

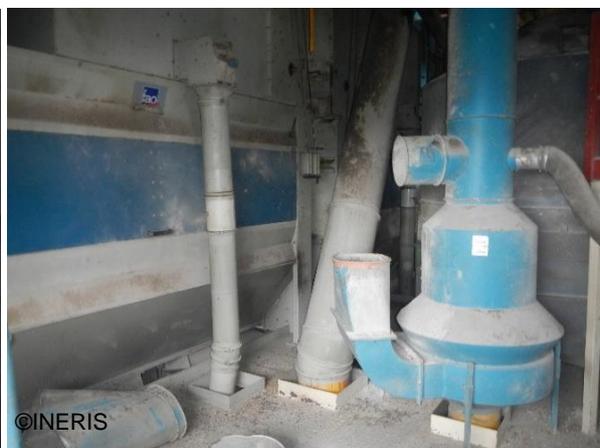
©INERIS
Empoussièremment, niveau 6 de la tour de manutention

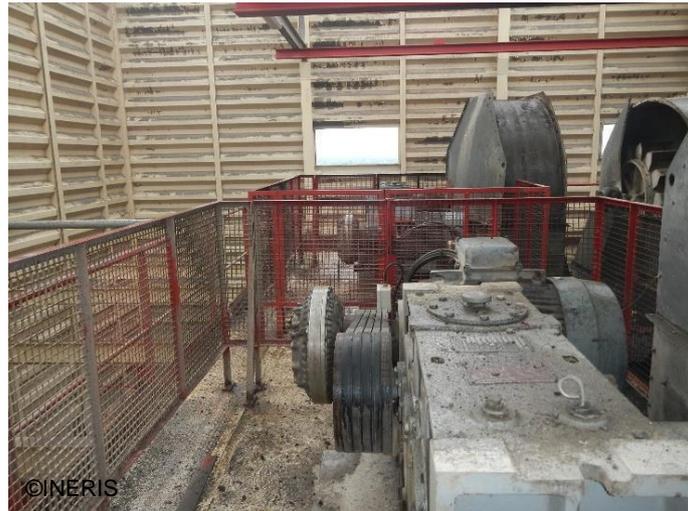
Empoussièrément, niveau 9 de la tour de manutention

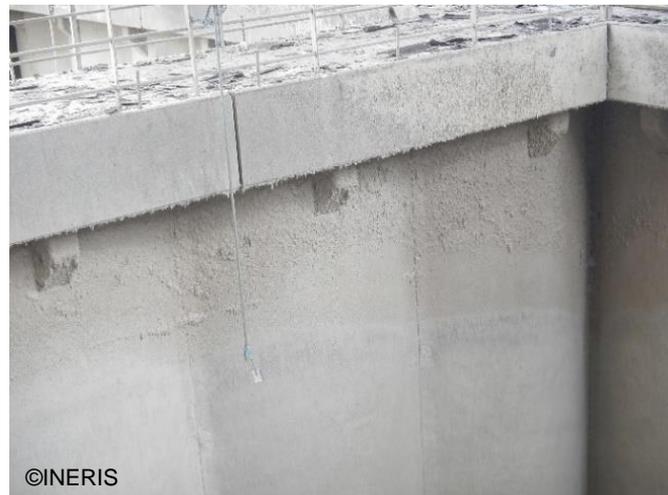
Un empoussièrément important est également constaté dans le silo béton :

Empoussièrément, cellule béton

Le rapport INERIS a montré que le taux d'empoussièrément était important et que la propagation de l'explosion se fait par mise en suspension d'un nuage de poussière. Ce taux d'empoussièrément a donc permis la propagation de l'explosion.

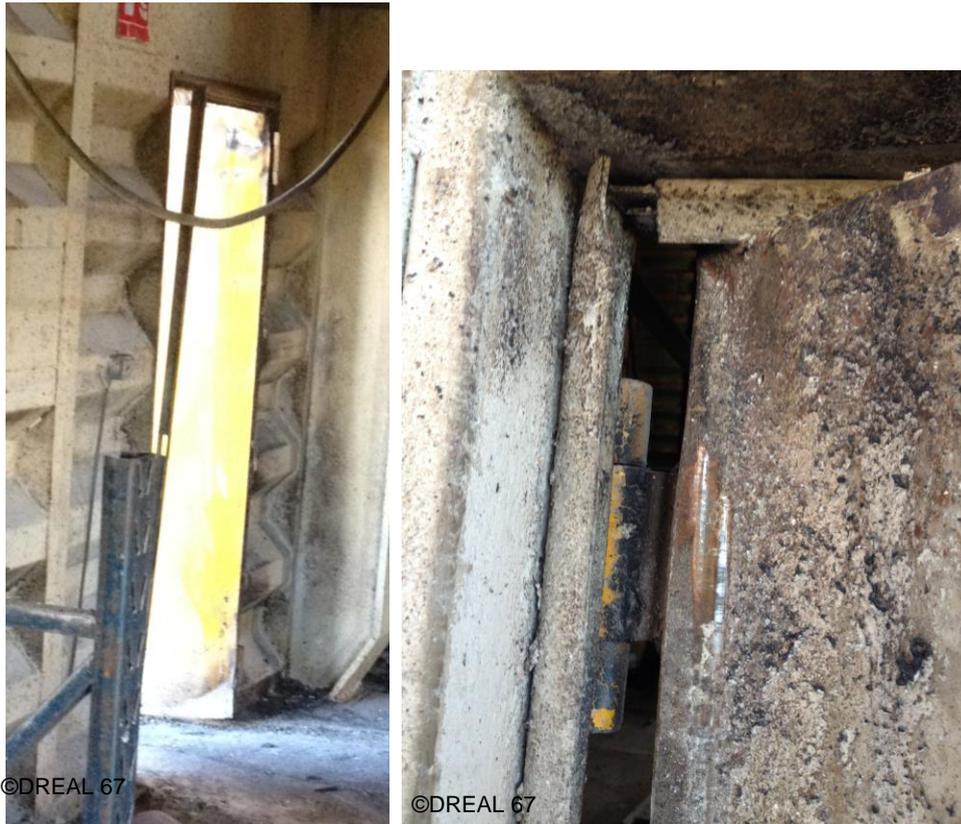
Chambranle déformé
