DREAL Bretagne - SPPR

Réunion des bureaux d'études ICPE-Industrie du 19/09/2024

Thème 04 : Rex 2023 inspections NH3 frigo

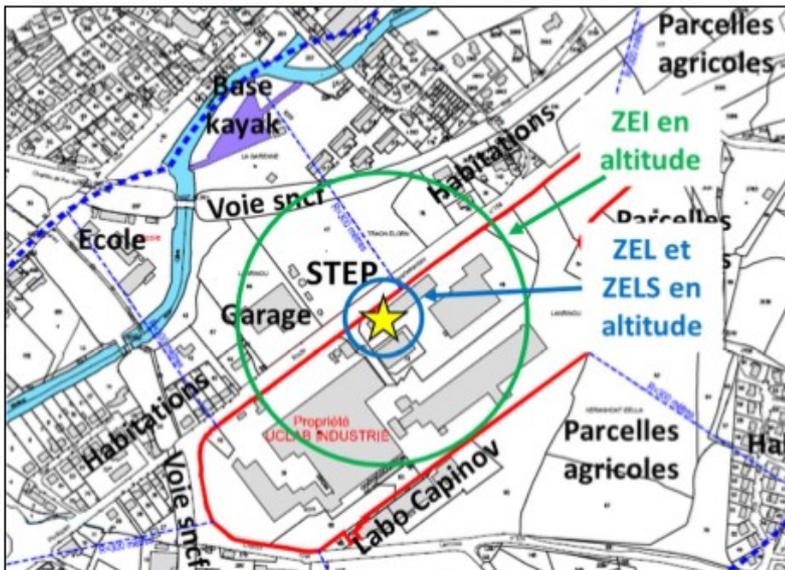
Fig. 27 : Distance maximale ZEI et ZEL/ZELS en altitude sur plan d'environnement

- Exemple : scénario fuite en SdM de la bouteille BP contenant 2750 kg de NH₃.
ZEL max (164 m), ZEL max (30 m)

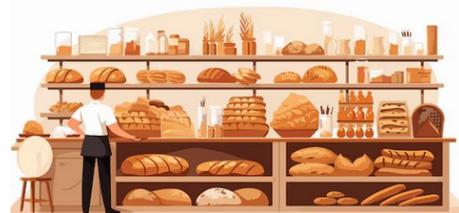
N° 60651 - 19/04/2023 - FRANCE - 56 - CLEGUEREC

La fuite a généré un panache d'huile ammoniaquée créant un brouillard qui a déclenché le détecteur incendie. La fissure s'est formée à cause des vibrations du compresseur. L'équipement sera ressoudé puis consigné le temps que l'exploitant définisse avec le sous-traitant les actions à réaliser concernant les vibrations. Le technicien a pénétré dans le local sans protection car les alarmes ammoniac ne se sont pas déclenchées. Il n'a pas pris en compte les informations sur le tableau de contrôle du niveau d'ammoniac.

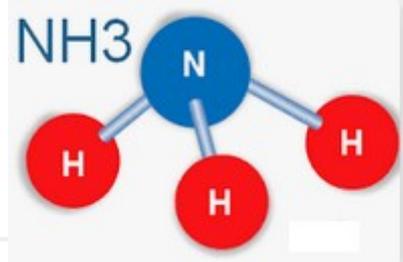
N° 61206 - 11/07/2023 - FRANCE - 22 - LOUDEAC

Vers 11 h, une fuite d'ammoniac (NH₃) se produit sur l'installation de réfrigération d'un abattoir spécialisé dans la découpe de porcs. Certains agents ressentent une forte odeur d'ammoniac provenant du ressuage (froid choc carcasses). L'alarme de 1er seuil de détection NH₃ ne se déclenche pas. Cette situation a eu lieu à 4 reprises sur les 5 dernières années. Certains agents se plaignent de gêne respiratoire jusqu'au larmolement. Ils font valoir leur droit de retrait. La chaîne d'abattage est mise à l'arrêt. Une fuite gazeuse est constatée dans le plenum de ventilation d'une des batteries.

- coupure manuelle des alimentations liquides et gaz chaud des batteries du froid choc ;
- abaissement des consignes salles des machines pour vider les batteries ;
- aération des locaux et recherche de la batterie en défaut ;
- demande d'intervention d'un prestataire externe pour localisation et consignation de l'installation.

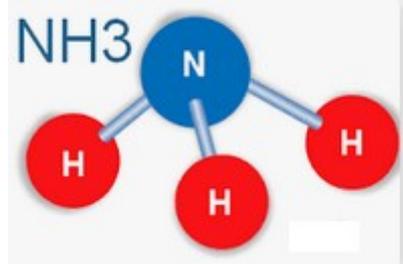
N° 61323 - 22/09/2023 - FRANCE - 56 - LE SOURN

Une rupture d'un fond bombé au niveau d'une tuyauterie basse pression d'une installation de production de froid à l'ammoniac est à l'origine de la fuite. Cela est la conséquence d'un coup de bélier (choc interne au circuit) en raison d'une mauvaise synchronisation de 2 vannes, mal paramétrées à l'origine et de la modification de température d'exploitation de certaines chambres frigorifiques de l'entrepôt.

- réduit le débit d'alimentation des évaporateurs pour limiter le risque lié au coup de bélier ;
- modifie le pilotage des vannes ;
- vérifie l'état global du circuit par sondage des canalisations ;
- adapte les équipements pour répondre au besoin de variation de température d'exploitation des chambres frigorifiques ;
- met en place des extracteurs d'ammoniac au niveau des stations de vannes.
