MOULIN DU CHEF-DU-BOIS

- ▣ **Typologie** : sites naturels intérieurs
- ▣ **Nom** : vieux moulin du Chef-du-Bois
- ▣ **Commune concernée** : La Forêt-Fouesnant
- ▣ **Acte et date de classement** : arrêté du 5 mai 1924
- ▣ **Critères de classement** : historique et pittoresque
- ▣ **Surface** : 0,29 ha
- ▣ **Statut de propriété** : privé
- ▣ **Existence d'autres mesures de protection ou de gestion sur le site** : monument historique classé : moulin du Chef-du-Bois
- ▣ **Existence d'un site classé, inscrit ou d'une ZPPAU(P) contigu(s)** : néant

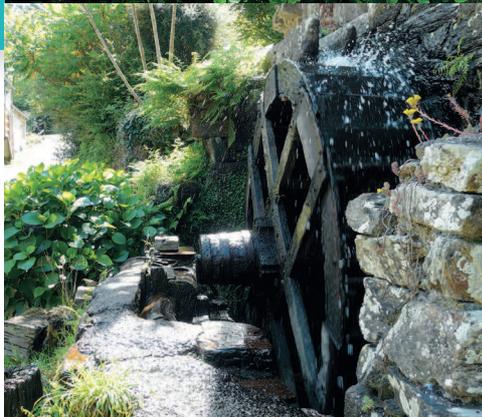
▶ La roue à aube à l'avant du moulin est toujours en état de marche.

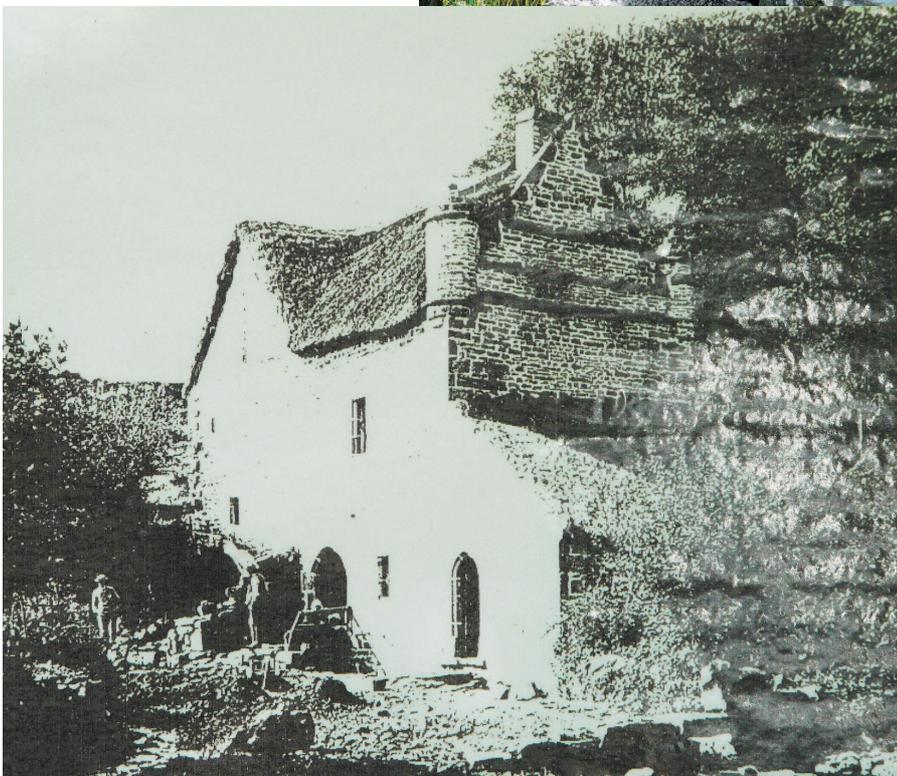
▼ Le moulin et son ancien toit de chaume.

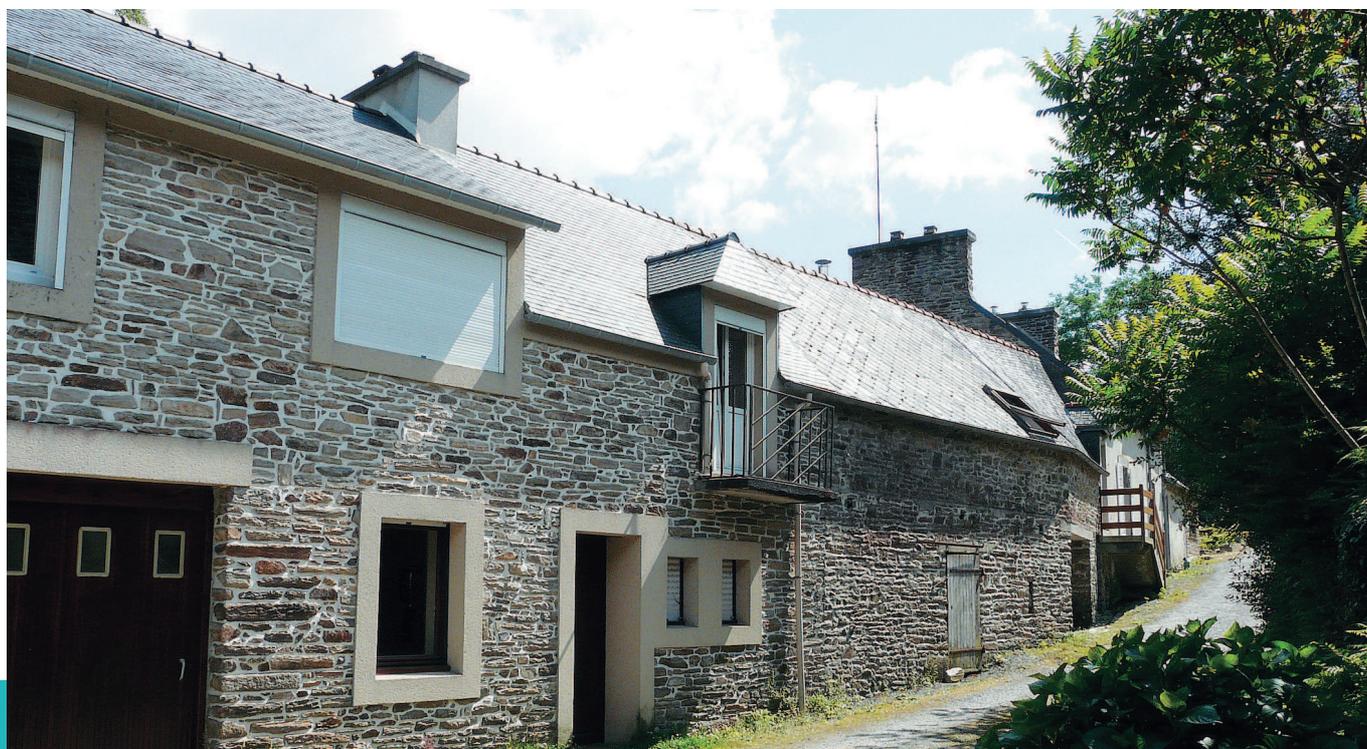
La restauration du moulin est en cours. Les tourelles et le mur nord ont déjà fait l'objet de consolidations en 2006 et 2007. Le site est dans un bon état général de conservation. Il est bien entretenu et les abords du moulin et de la maison sont soignés. La maison a connu des modifications importantes notamment au niveau des fenêtres, qui perturbent la symétrie et l'équilibre des ouvertures traditionnelles. Il en est de même pour les entourages de portes et de fenêtres qui sont larges et maçonnés en béton.

▼ La maison d'habitation a connu des modifications importantes.

- Poursuivre la restauration du patrimoine bâti.
- Être attentif au respect de l'architecture traditionnelle pour tous les bâtiments (moulin, maison d'habitation et extension).
