CHAPELLE DE PONT-CHRIST

n°4

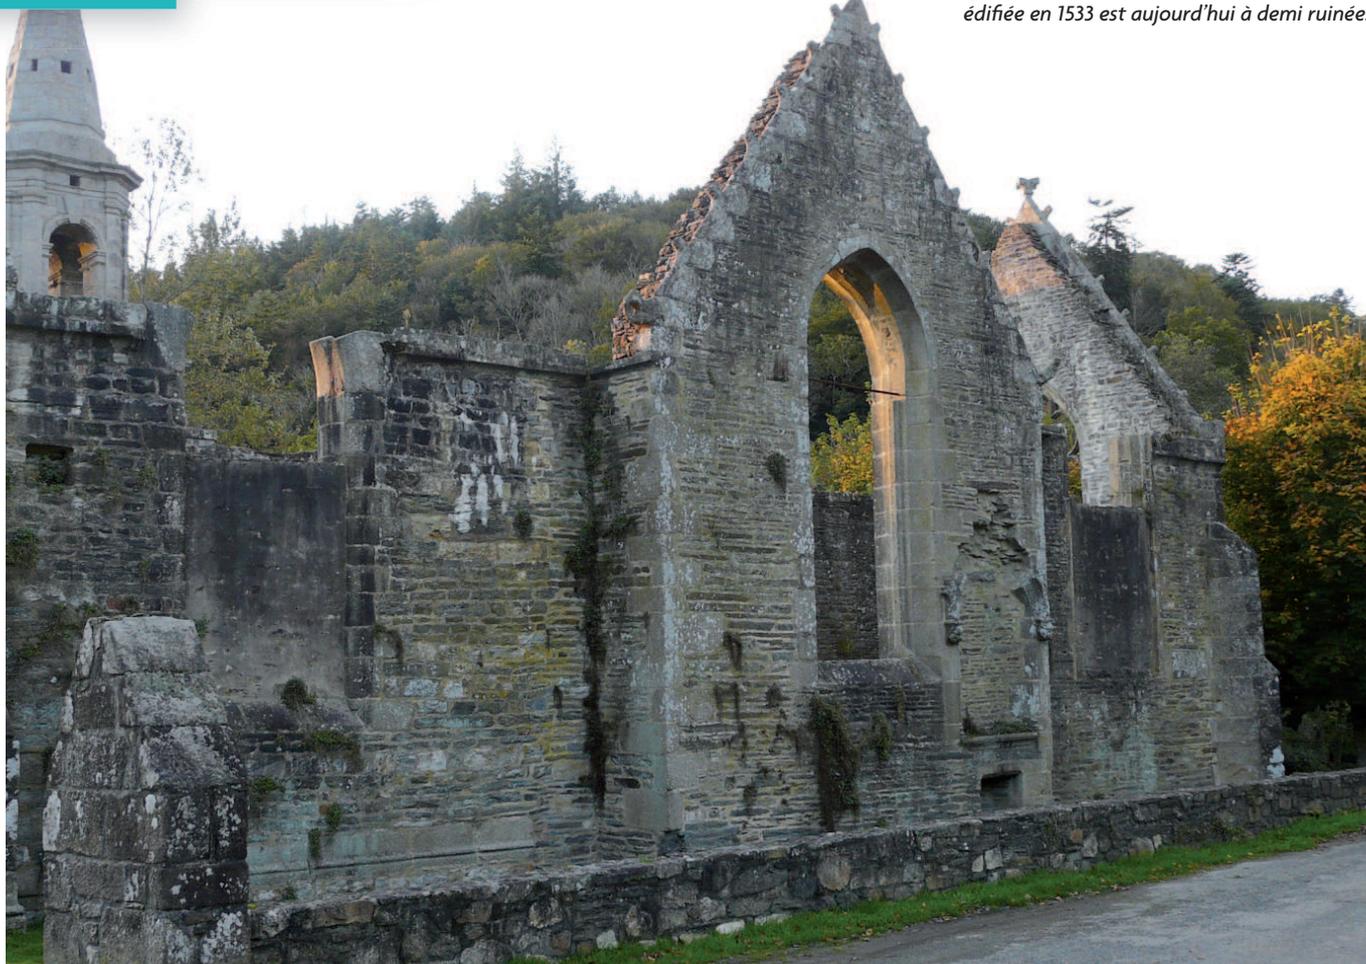
▼ La chapelle Notre-Dame-de-Bon-Secours édifiée en 1533 est aujourd'hui à demi ruinée.

▣ Améliorer le cadre de présentation et de mise en valeur des ruines et des calvaires.

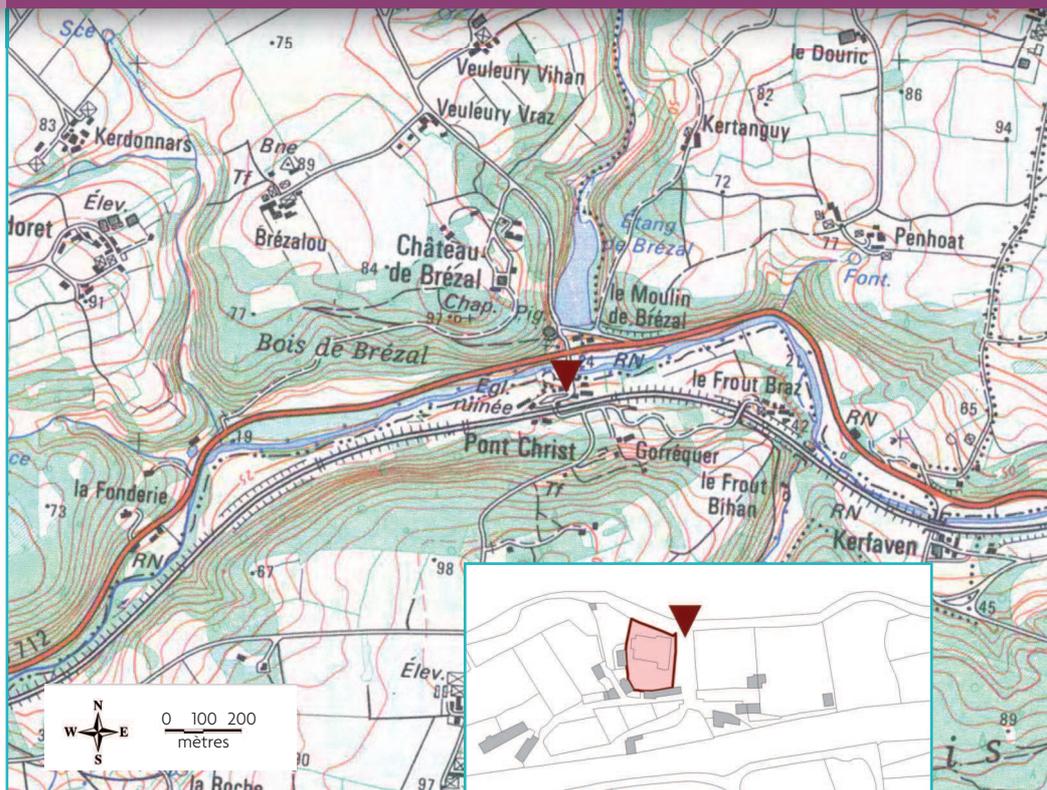
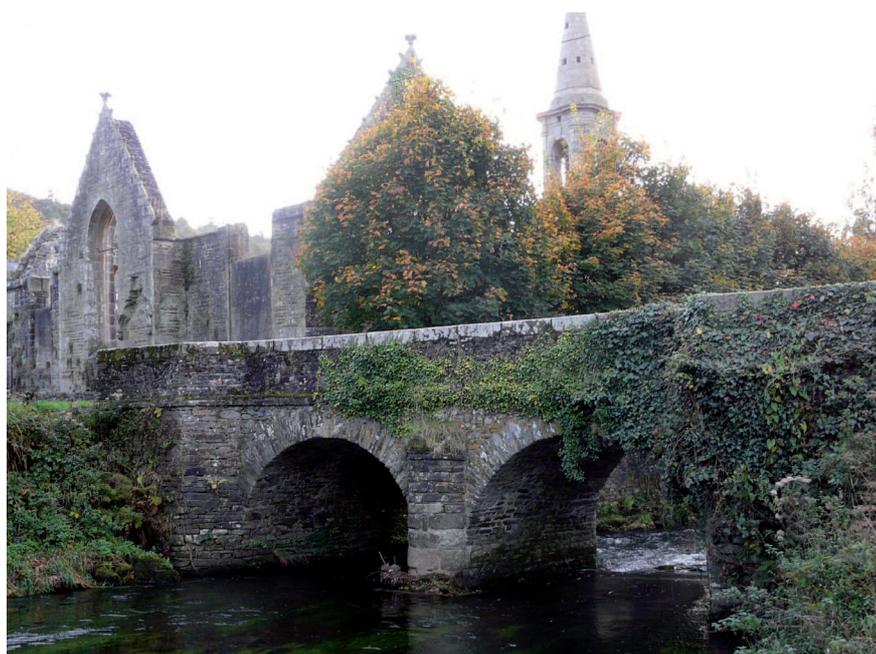
Le pont sur l'Élorn a fait l'objet de consolidations et tout au plus peut-on noter une tendance à l'envahissement par la végétation. Les ruines de la chapelle elles-mêmes ont également fait l'objet d'une réhabilitation, couplée à une mise en valeur des vestiges en place.

▲ Le vieux pont qui franchit l'Élorn est largement colonisé par la végétation.

▣ Dégager la végétation au niveau du vieux pont.

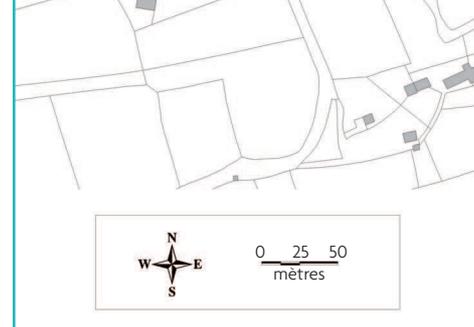
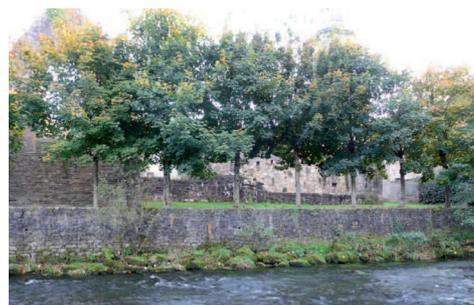
L'alignement planté existant à la date du classement a été renouvelé, par une essence sans doute différente de celle d'origine.

▲ L'alignement d'érables sycomores plantés en remplacement des arbres à l'origine du classement.

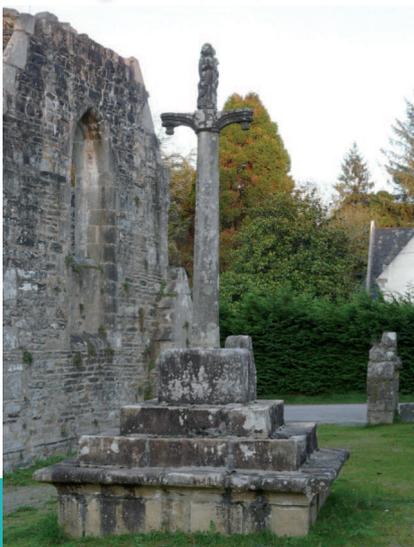
◀ Le calvaire du XVI^e siècle.

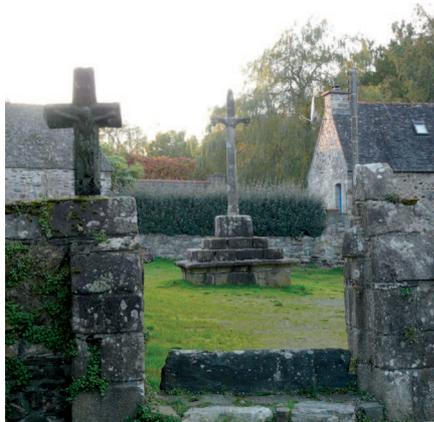
▼ Le placître de la chapelle et ses deux croix.
