ANNEXES

Milieu naturel

- 2.1-Liste des espèces végétales observées sur le site et ses abords
- 2.2- Liste des espèces animales observées sur le site et ses abords
- 2.3-Cartes de répartition de certaines espèces
- 2.4-Description des cours d'eau
- 2.5-Les peuplements piscicoles
- 2.6-Les espèces d'intérêt communautaires présentes sur le site
- 2.7- IBGN
- 2.8- Fiches descriptives des zones humides

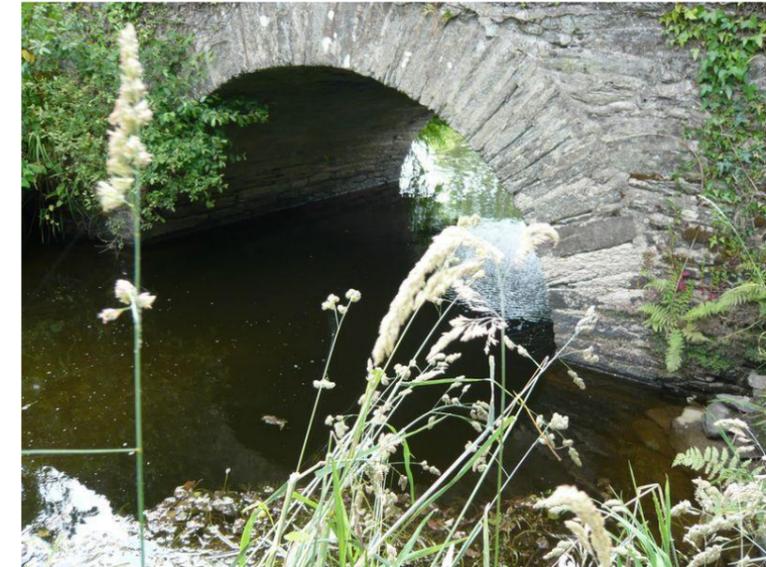
1. sous le chemin de halage, un pont en voûte maçonnée de 2.7 m de large. Sous ce petit ouvrage, le niveau de l'eau est régulé par le niveau de l'Aulne canalisée. Le courant y était nul le jour de la visite. La luminosité est correcte.

Ouvrage totalement transparent pour la circulation des espèces aquatiques.

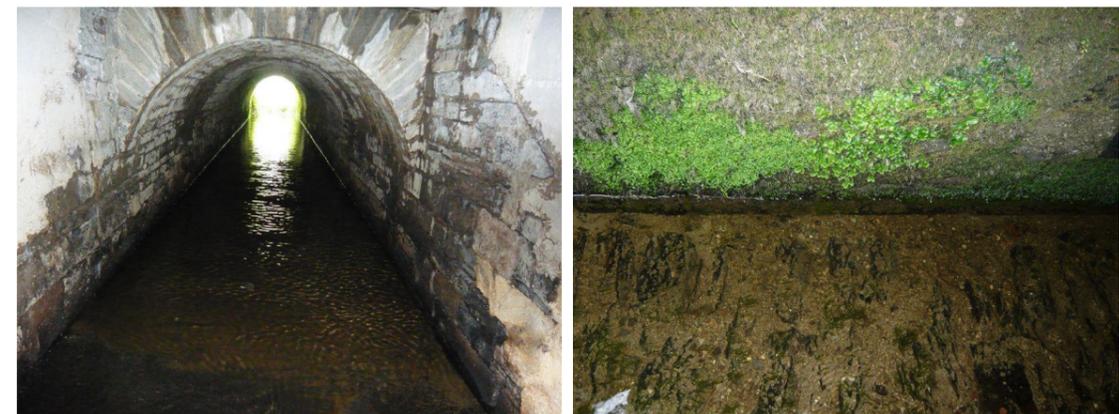
2. sous la RN 164, un ouvrage composite très long (environ 50 m). D'aval en amont, on trouve une buse béton de \varnothing 2000, d'une longueur d'environ 35 m, puis un ancien ouvrage à voûte maçonnée, de 1,9 m de large pour 1,7 m de flèche, qui forme un coude avec la buse. Le radier est de type galet cloué au béton. Entre les deux, il existe une chute d'environ 30 cm.

Le jour de la visite, sous l'ancien pont, la hauteur d'eau était d'environ 20 à 30 cm et le courant faible.

Dès l'entrée dans la buse, il y a mise en vitesse et formation d'un jet. Puis, vers l'aval, du fait du niveau d'eau élevé de l'Aulne canalisée, la hauteur d'eau passe de 5 cm à plus de 40 cm et le courant devient nul.

Dans les conditions de l'observation, il apparaît totalement infranchissable à la remontée pour les espèces aquatiques.

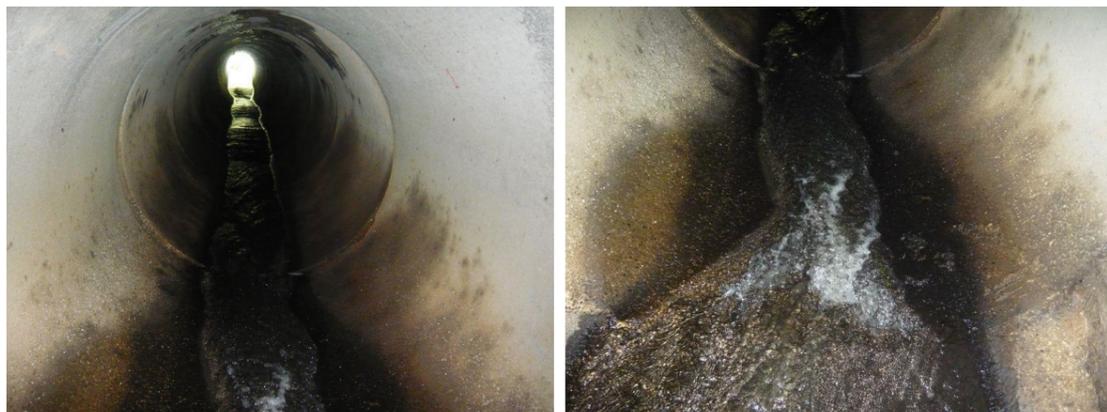
Cet ensemble est très obscur, du fait non seulement de sa longueur, mais aussi de l'existence d'un coude.

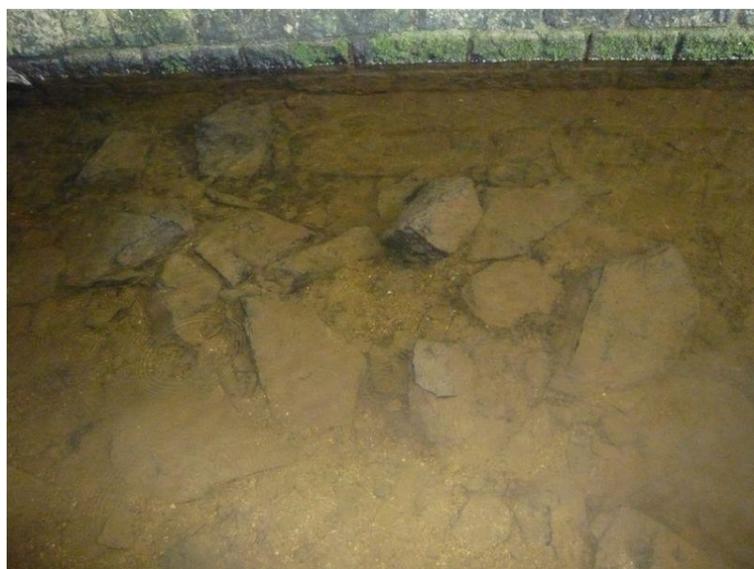
3. sous l'ancienne voie ferrée, un petit ouvrage en voûte maçonnée, de 3 m de large pour environ 2,5 m de flèche. Le radier est de type galet cloué au béton, recouvert de blocs et d'un colmatage de sédiments fins. Le jour de la visite, la hauteur d'eau était de l'ordre de 20 à 30 cm, le courant modéré.

La luminosité est correcte.

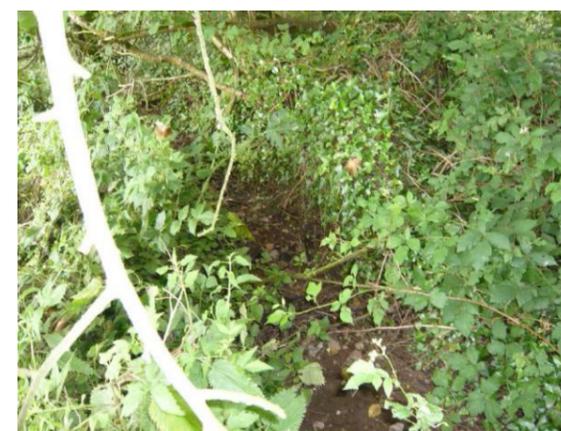
A l'amont de la RD 164, le ruisseau ne présente pas les caractéristiques d'un cours d'eau : pas de lit différencié, pas de végétation ni de faune aquatique, pas d'écoulement. C'est un fossé au pied d'un talus boisé, dont le fond est constitué d'une litière de feuilles mortes.

L'ouvrage de franchissement sous la RN 164 est une buse de \varnothing 800.

La question de libre circulation des espèces piscicoles ne se pose pas, puisqu'à l'amont, il n'existe pas d'habitat aquatique.

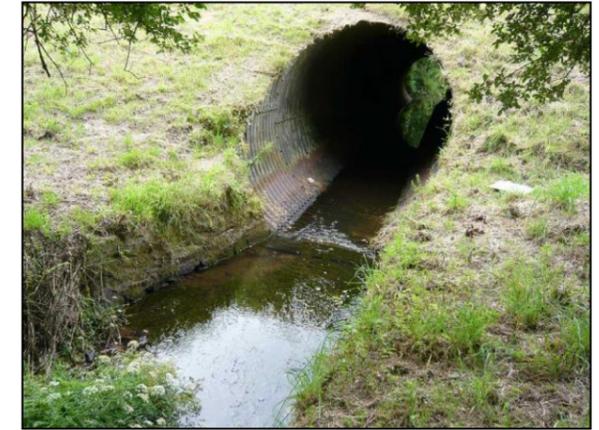
L'ouvrage de franchissement est une buse métallique de \varnothing 3000. A l'amont comme à l'aval, un petit seuil en béton, de 30 cm de haut, est positionné en travers de la buse. A l'amont, il crée un léger dénivelé de la ligne d'eau, à l'aval, il maintient à l'intérieur de la buse une hauteur d'eau de 30 cm au centre de l'écoulement. Vers l'amont de la buse, la hauteur d'eau est d'environ 20 cm au centre de l'écoulement, le courant est faible.

Si le calage de la buse permet de maintenir une lame d'eau suffisante, même en étiage, les seuils aval et amont présentent des difficultés de franchissement en période de faibles débits, aussi bien pour les remontées que pour les avalaisons. En revanche, pour des débits plus élevés, les seuils doivent « s'effacer » totalement et l'ouvrage doit être transparent pour la circulation.

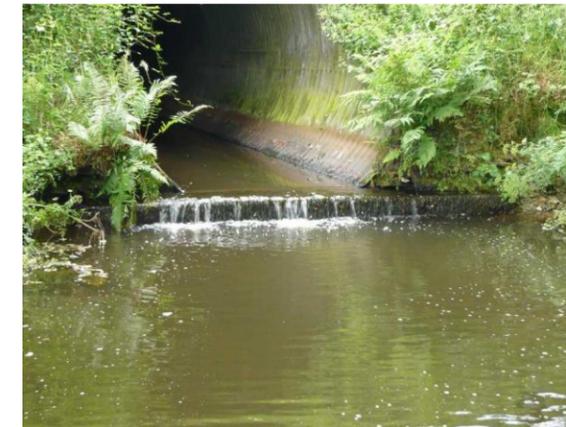
A l'extrémité aval de la buse, il existe une chute d'environ 20 cm entre le radier et le niveau aval dans la « fosse » en pied du talus routier.

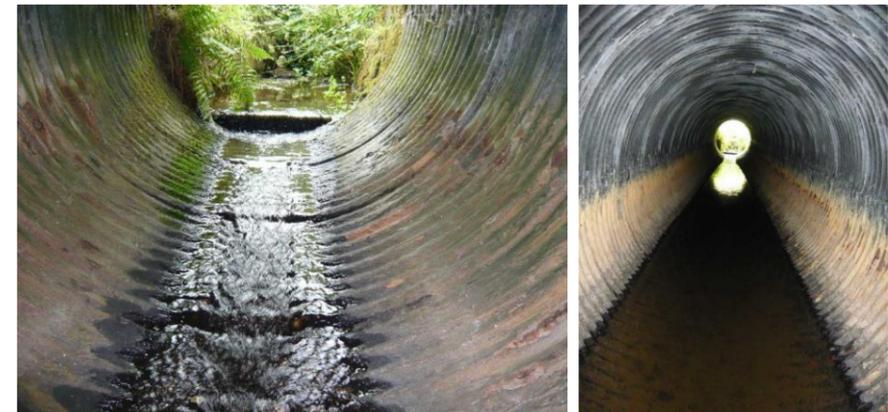
Dans les conditions de débit faible lors des observations de terrain, la buse est infranchissable pour les espèces aquatiques.

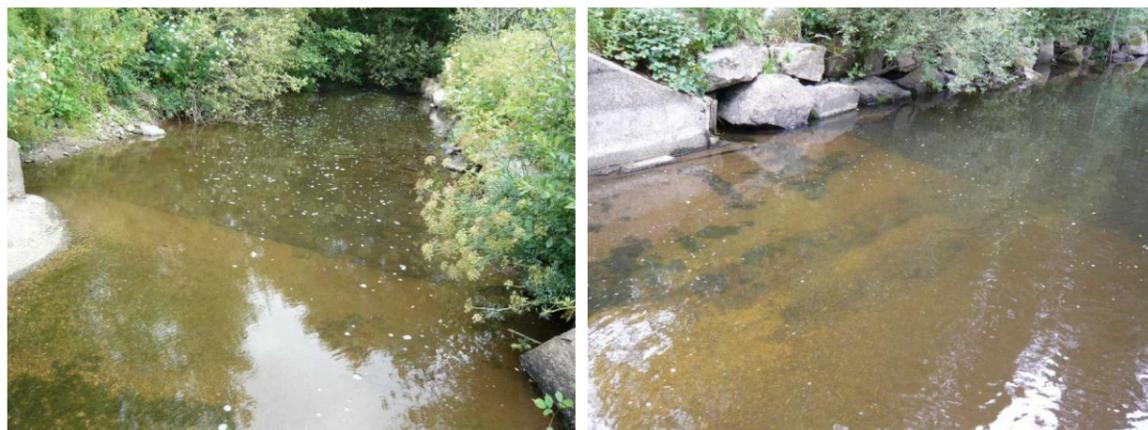
- Une buse Armco (buse métallique) confortée, de largeur 4 m environ et de hauteur 3 m environ, sous la RN 164.

La buse est prolongée en amont (photo ci-dessous à gauche) et en aval par un radier en béton. (à droite)

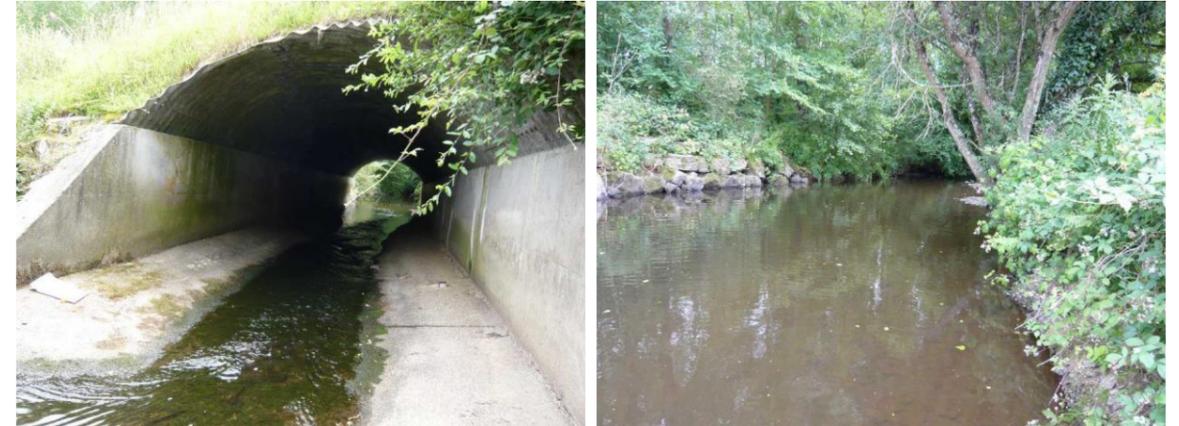
En amont, après l'entonnement, le profil arrondi du radier de la buse concentre le débit le jour de la visite sur une largeur d'environ 1,50 m, avec une hauteur d'eau maximale de 10 cm. Le courant est moyennement fort. (photo ci-dessous à gauche)

A l'aval, il est plus modéré, le niveau d'eau dans la fosse qui suit la buse (photo ci-dessous à droite) assure un ennoiment de cette dernière.

La buse est correctement calée en amont et en aval, son profil en travers permet de concentrer les faibles débits, elle doit être franchissable sans trop de difficulté, bien que sa pente provoque une accélération locale du courant.

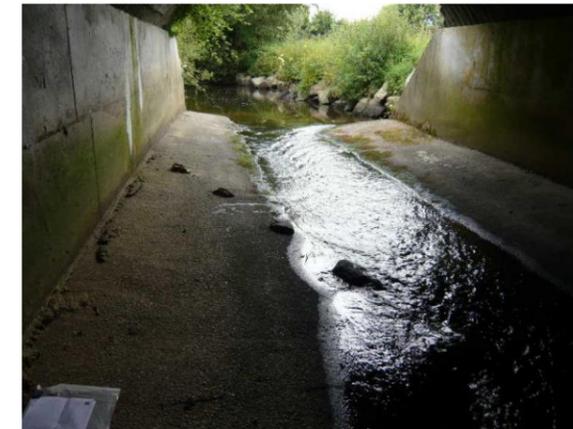
Dans la buse, une série de petits plots en béton sont implantés en biais sur le radier. Il est difficile d'imaginer leur origine et le rôle qu'ils sont supposés jouer.

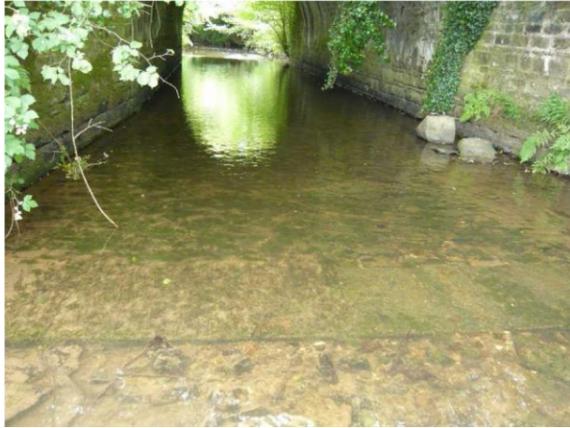
- Un pont à voûte maçonnée, de largeur 5 m environ, sous la route du Moulin Veil.

Le radier de ce pont est de type galet cloué au béton, limité en amont et en aval par un seuil maçonné en pierres.

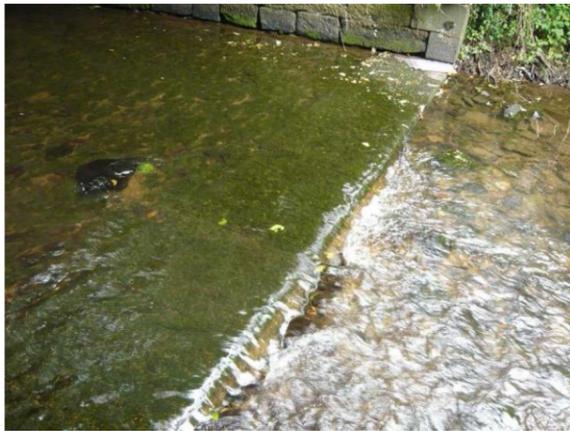
A l'aval, ce seuil constitue un dénivelé d'environ 15 cm au-dessus du substrat du lit, constitué de galets. Le jour de l'observation, la lame d'eau était d'environ 5 cm.

Sur le radier du pont, la lame d'eau le 28 juin 2001 était de l'ordre de 10 à 15 cm, le débit concentré vers le milieu, le courant modéré.

En revanche, les conditions d'écoulement en étiage dans son approche par l'aval doivent rendre difficile son franchissement pour ces niveaux de débit.

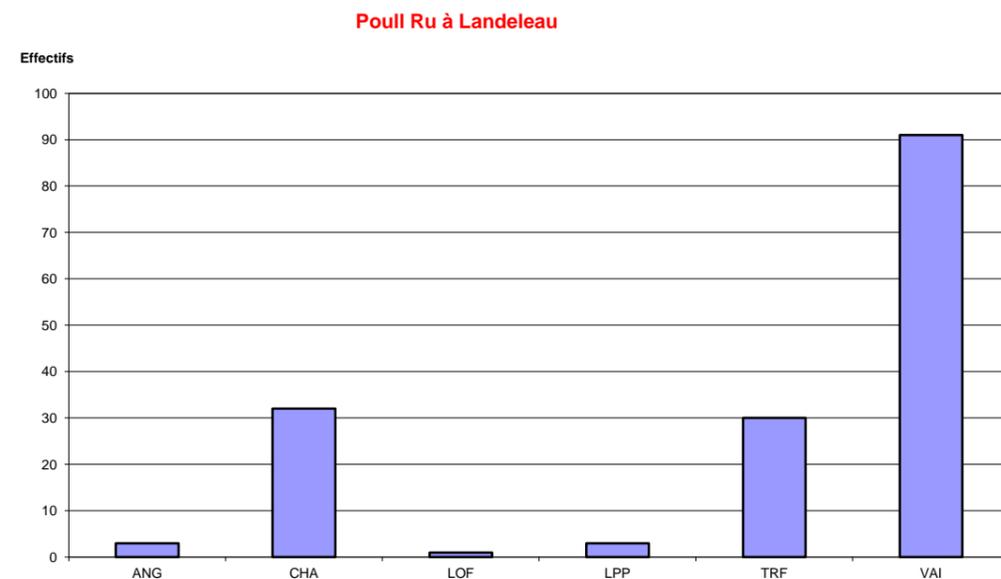
- **Station du Poull Ru :** petit cours d'eau (largeur de la lame d'eau : 3.74 m), au fond à dominante blocs et pierres grossières, écoulements 50% plat, 50% courant, profondeur moyenne 12 à 23 cm, végétation aquatique importante, eau claire.

Le peuplement du ruisseau de Landeleau est caractéristique d'un petit cours d'eau à Truite. L'Indice Poisson Rivière calculé à partir des résultats de la pêche est de 6,998, classe 1 = Excellent.

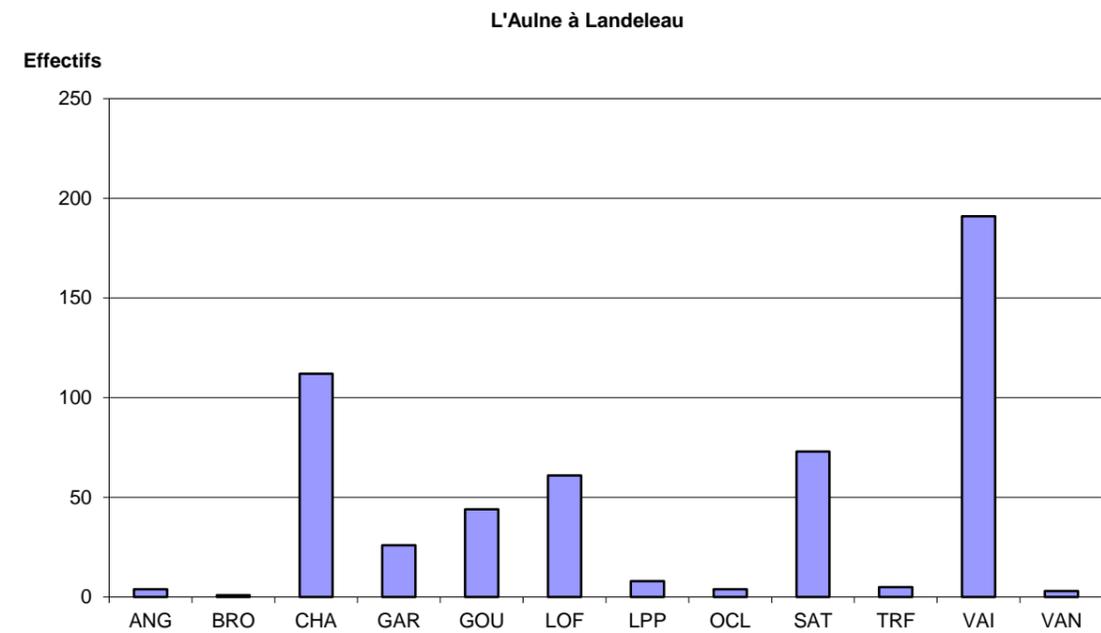
- **Station de l'Aulne :** grand cours d'eau non canalisé (largeur de la lame d'eau : 25.63 m), au fond à dominante cailloux grossiers et blocs dans les courant (40%), profondeur moyenne 27 cm, cailloux grossiers et pierres fines dans les plat (20%), profondeur moyenne 47 cm, sables grossiers et blocs dans les profonds (40%), profondeur moyenne 88 cm, végétation aquatique moyenne, eau claire.

Le peuplement de l'Aulne à Landeleau (« Aulne rivière » non canalisé) est davantage représentatif d'un cours d'eau de type intermédiaire. L'Indice Poisson Rivière est de 10.285, classe 2 = Bonne. La présence de juvéniles de saumon non marqués est à souligner, elle témoigne de la présence de frayères sur ce secteur.

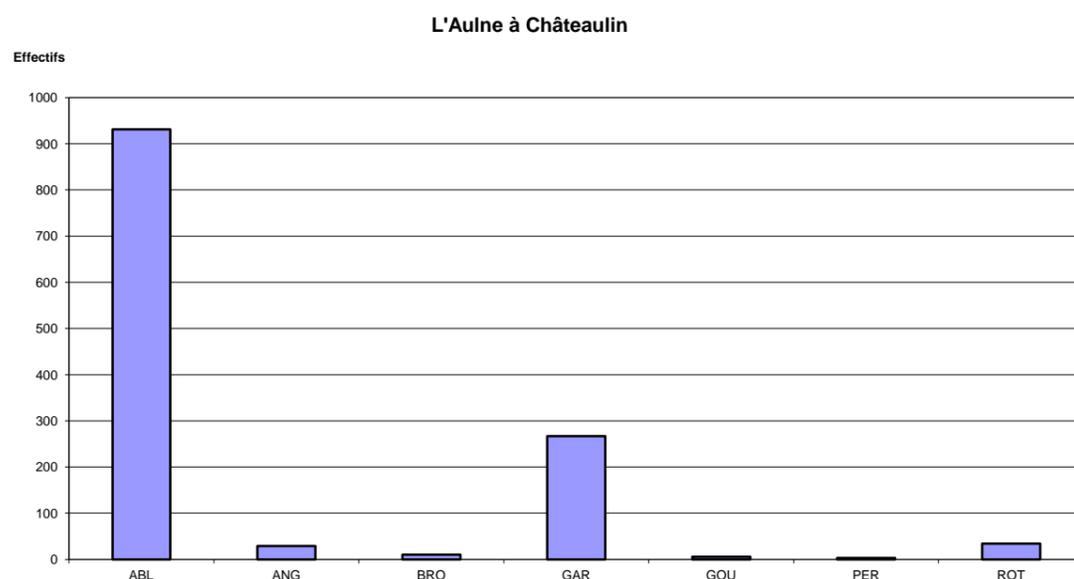
Le cours d'eau présente une largeur de 43.45 m, pour une profondeur moyenne de 2.04 m, absence de végétation aquatique.

L'Indice Poisson Rivière est de 33.058, classe 4 = Mauvaise.

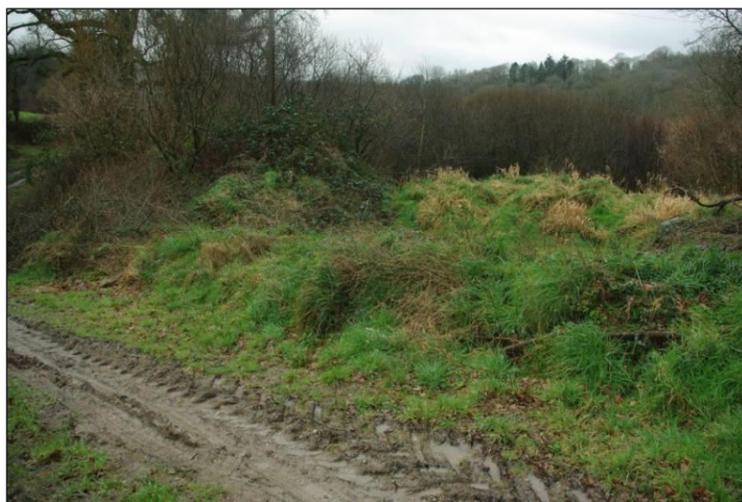
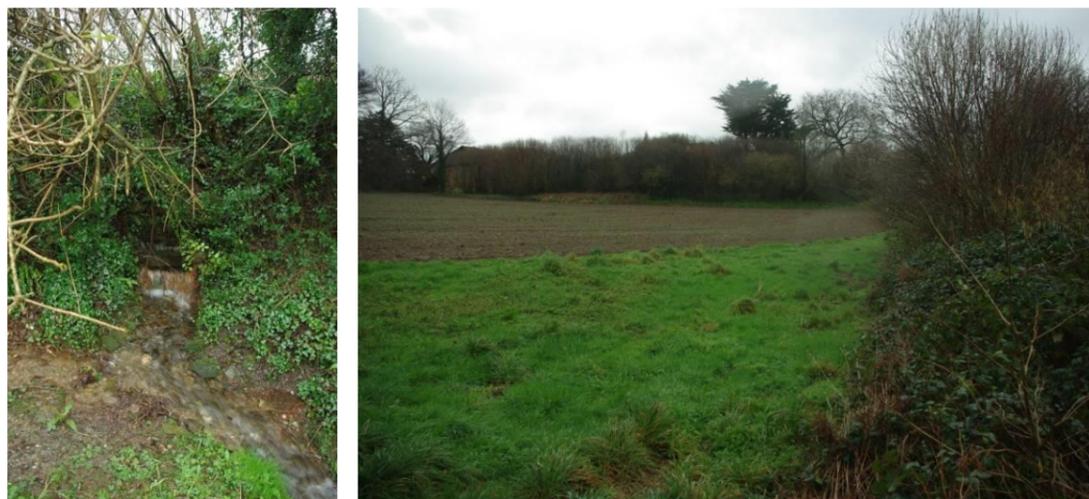
Dégradation : Remblai de faible surface en versant humide

Etat de la parcelle : Prairie rudérale, à topographie en cuvette entraînant le développement de joncs, épilobes, etc.

Parcelles proches : Contexte essentiellement de parcelles labourées. La zone humide située en aval de l'espace remblayé correspond à un fourré à saules et bouleaux dans le talweg, ombragé (scolopendre, blechnum). La parcelle située en amont constitue la tête de bassin versant ; elle est isolée du chemin par un muret perméable à l'eau.

Le remblai est contigu d'un chemin bordé d'arbres

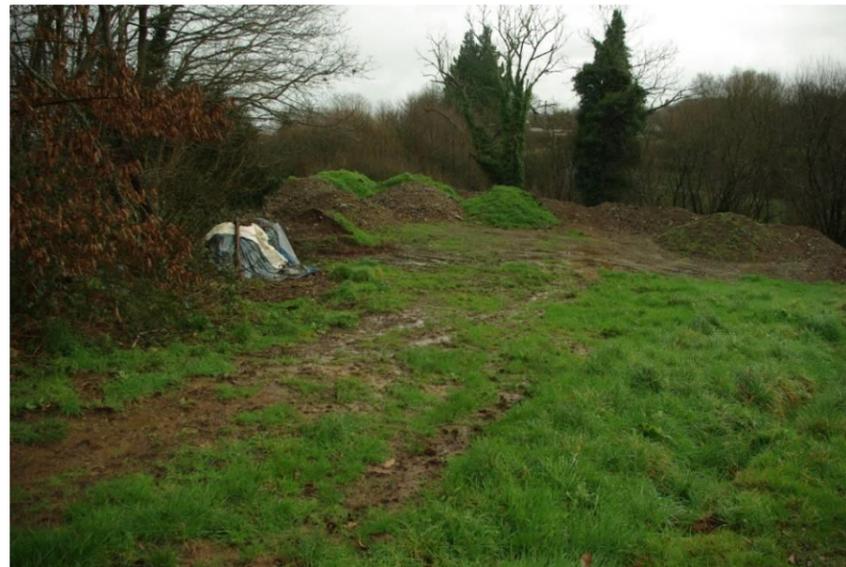
Dégradation : Remblai récent (terre végétale, roche)

Etat de la parcelle : parcelle artificialisée, à végétation pionnière. Joutant la route, elle est facilement accessible.

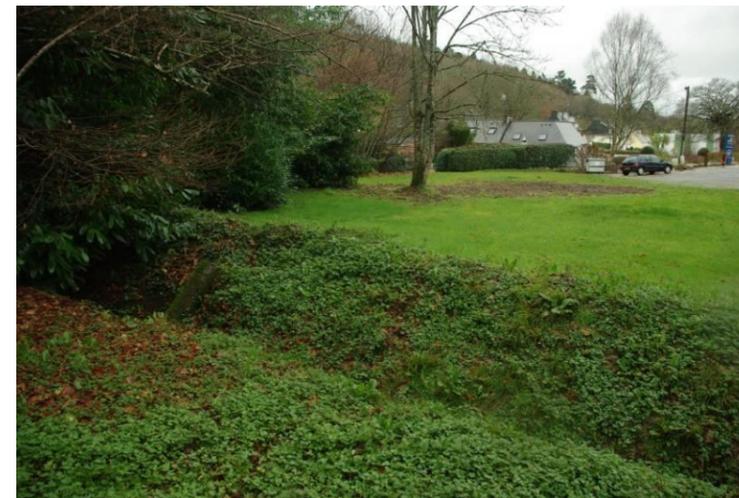
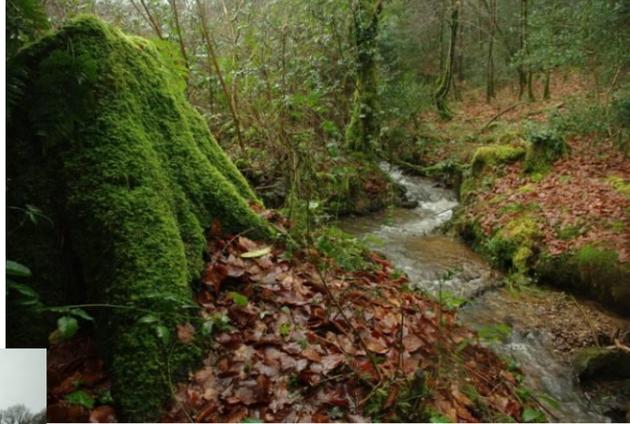
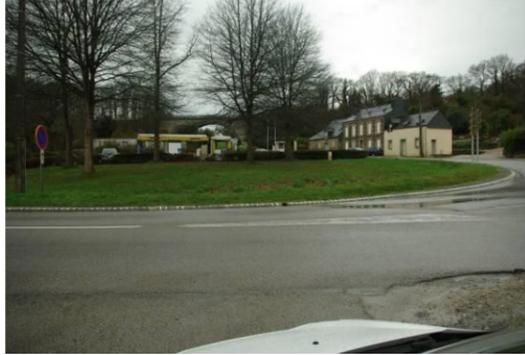
ZH N° CH4

Dégradation : Remblai de la zone humide et drainage du remblai

Etat de la parcelle : Parking et pelouse de bord de parking

Parcelles proches : Parcelle à l'interface entre un carrefour / zone d'activités, des parcelles agricoles (labours) et un versant boisé contenant le ruisseau. Présence de l'escargot de Quimper. La mise en place du remblai semble avoir favorisé l'existence d'une mare ombragée (saules) et riche en matières organiques.

Aménagement souhaitable : enlèvement du remblai / drainage sur la partie herbacée du parking pour restaurer la zone humide de bord de cours d'eau tout en maintenant le stationnement.

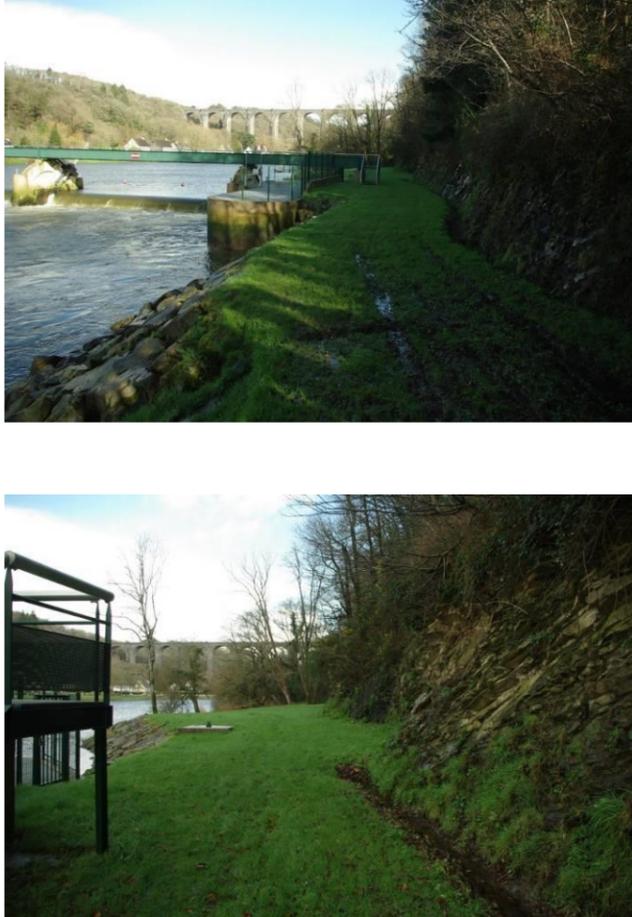
ZH N° CH5	Lieu-dit : Stroès	Surface à restaurer : 1 040 m ²
Dégradation : Remblai / enrochement en bordure de l'Aulne		
Etat de la parcelle : prairie mésophile sur faible épaisseur de terre végétale posée sur les blocs.

Parcelles proches : L'enrochement est compris entre l'Aulne et une paroi minérale verticale présentant des suintements, et comprenant une certaine diversité de fougères (visite hivernale). Des terrains à végétation plus naturelle (forêt riveraine de saules roux-cendrés) sont présents à proximité immédiate.		
Aménagement souhaitable : Il faudrait enlever au moins la partie superficielle du remblai au contact de la saussaie. Mais cela peut poser des problèmes en liaison avec le maintien de la passerelle.

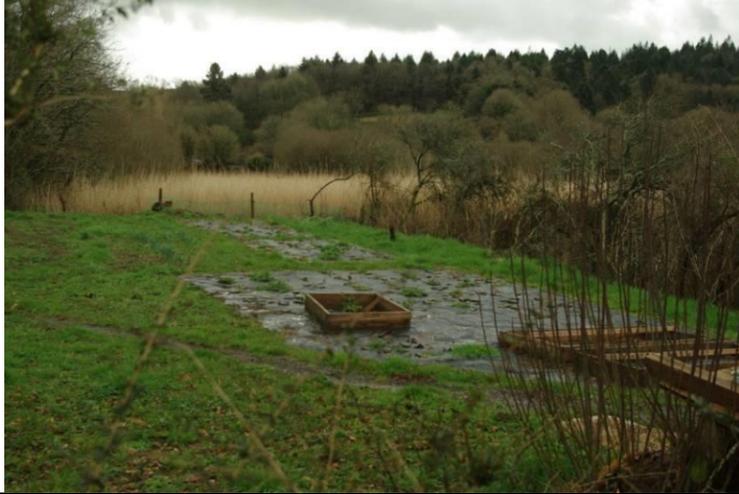
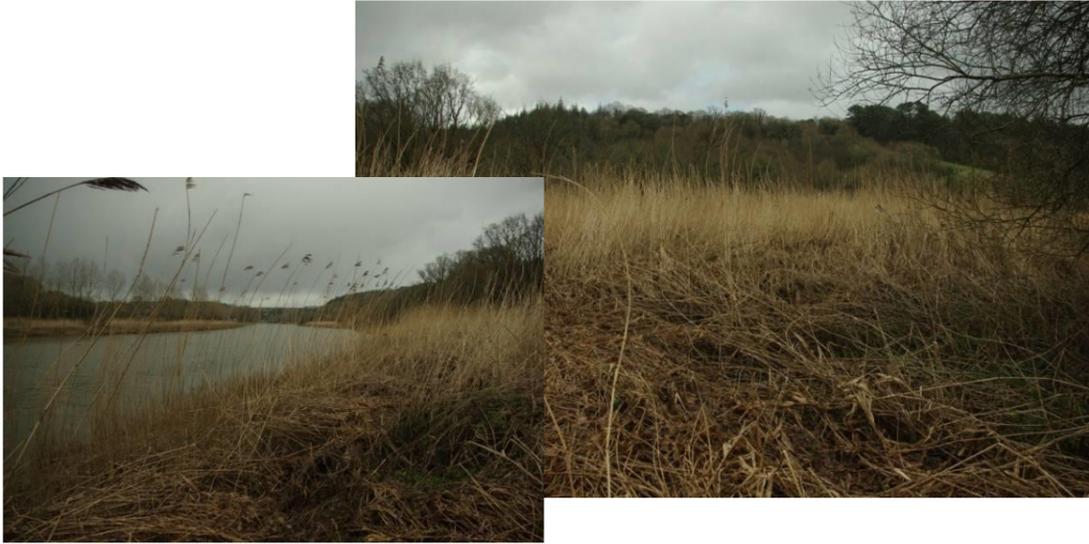
ZH N° CH6	Lieu-dit : Quivit	Surface à restaurer : 2 162 m ²
Dégradation : Remblai en contact avec des roselières		
Etat de la parcelle : Les deux parcelles concernées correspondent à des potagers / prairie. Elles sont desservies par un chemin d'accès en remblai, bordé de fossés comportant régulièrement des embâcles artificiels (planches) et permettant l'accès à l'Aulne.

Parcelles proches : Les parcelles se situent dans un contexte de roselières plus ou moins sèches sur alluvions, et en bordure de l'Aulne.

Aménagement souhaitable : Enlèvement des matériaux de remblai au niveau des parcelles de jardin, remplacement de la voirie par des platelages bois (perméabilité de la circulation de l'eau). Par endroits, des étrépages permettraient de favoriser la dynamique de la roselière. D'une manière générale, ces roselières nécessiteraient d'être dynamisées par une fauche annuelle ou pluriannuelle pour prendre en compte le passage éventuel de l'avifaune.

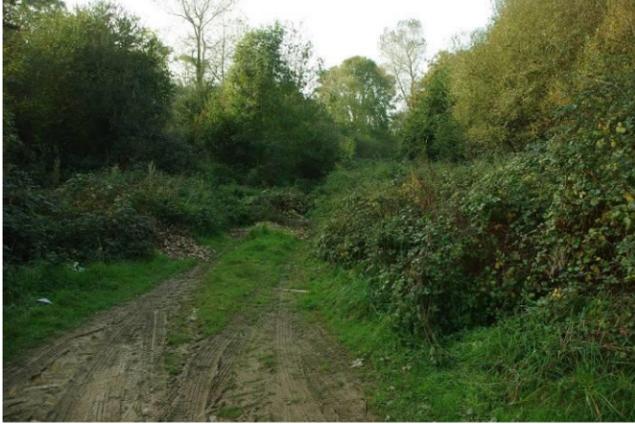
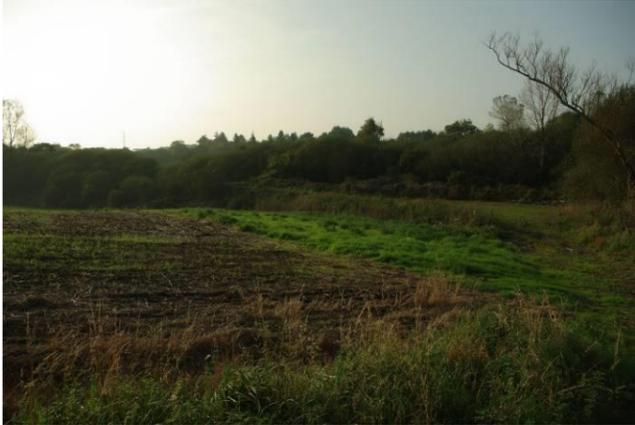
ZH N° CH7	Lieu-dit : Echangeur de Pouillot	Surface à restaurer : 1 382 m ²
Dégradation : remblai assez ancien, renouvelé		
Etat de la parcelle : talweg (tête de bassin versant) remblayé. La différence de végétation est nette entre les secteurs encore marécageux et les espaces remblayés.

Parcelles proches : labours

Aménagement souhaitable : Retrait du remblai et retrait des ligneux afin de restaurer à la fois les fonctionnalités hydrologiques et biologiques des zones humides.

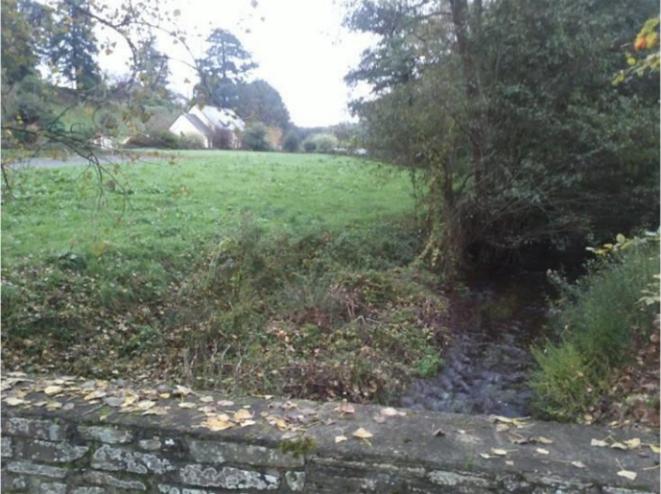
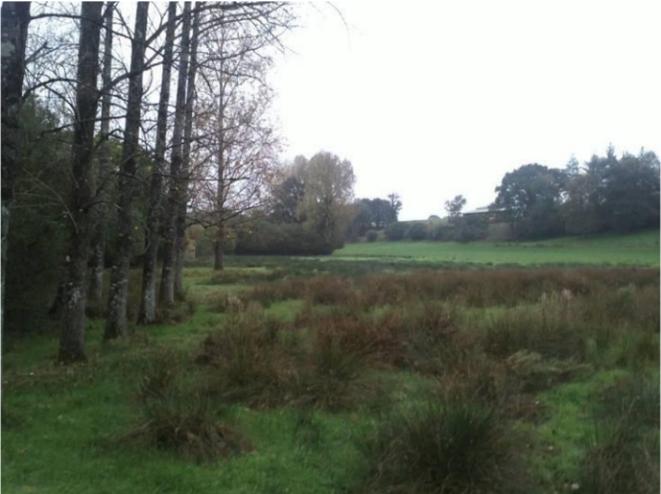
ZH N° S1	Lieu-dit : Chapelle de Crann	Surface à restaurer : 3 075 m ²
Dégradation : Remblai, drainage et artificialisation (parking)		
Etat de la parcelle : Parking et prairie mésophile

Parcelles proches : Cours d'eau (granulométrie diversifiée) à ripisylve présente (petite station d'osmonde). Ouvrage hydraulique avec passage à faune plus ou moins ennoyé en période de hautes eaux (calibre la buse insuffisant, d'où une montée en charge). A proximité, prairie humide pâturée à jonc épars et jonc acutiflore. Un fossé borde l'emprise de la chapelle.

Aménagement souhaitable : Retrait du remblai, effacement des drainages. Aménagement de l'ouvrage hydraulique.

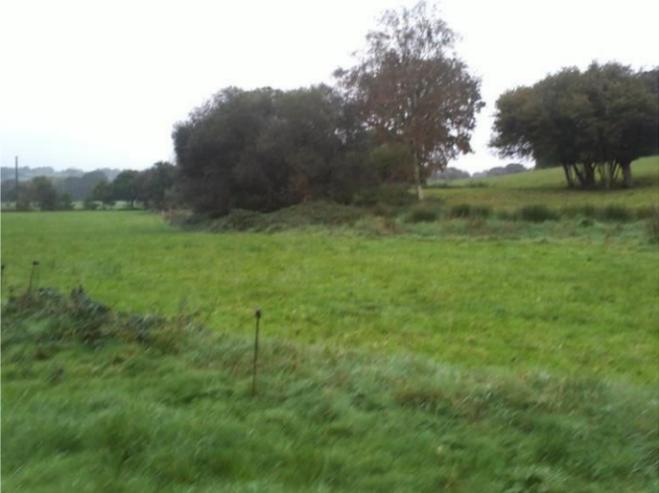
ZH N° S3	Lieu-dit : Lostenvern	Surface à restaurer : 468 m ²
Dégradation : Remblai		
Etat de la parcelle : Le remblai, colonisé par des saules, frênes, bouleaux, apparaît relativement ancien

Parcelles proches : Prairies améliorées pâturées, zone humide peu caractéristique		
Aménagement souhaitable : retrait du remblai. L'accès est possible à partir de la route, en passant par les parcelles mésophiles situées en amont immédiat de la zone humide

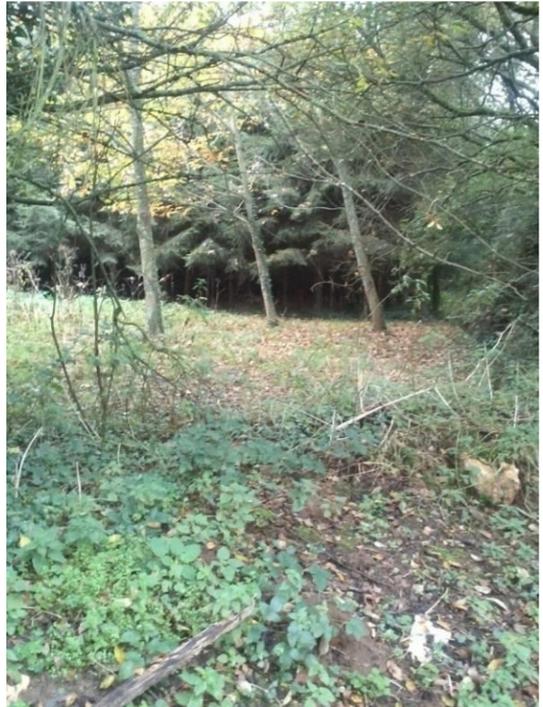
ZH N° S4	Lieu-dit : Kerguen	Surface à restaurer : 7436 m ² (plantation), 418 m ² (remblai)
Dégradation : Plantation de la zone humide		
Remblai concernant une petite surface, et colonisé par un roncier		
<p>Etat de la parcelle : Boisement récent : résineux et chêne rouge. Une haie de chêne pédonculé est présente en bordure de parcelle (à préserver).</p> <p>Le remblai correspond essentiellement à de la terre végétale.</p>

Parcelles proches : Labours, prairies pâturées, peupleraies.		
<p>Aménagement souhaitable :</p> <ul style="list-style-type: none"> - Récolte du boisement et conversion en prairie, avec éventuellement une conversion du boisement en feuillus sur la partie haute ; - Retrait du remblai. L'accès est aisé depuis la route.

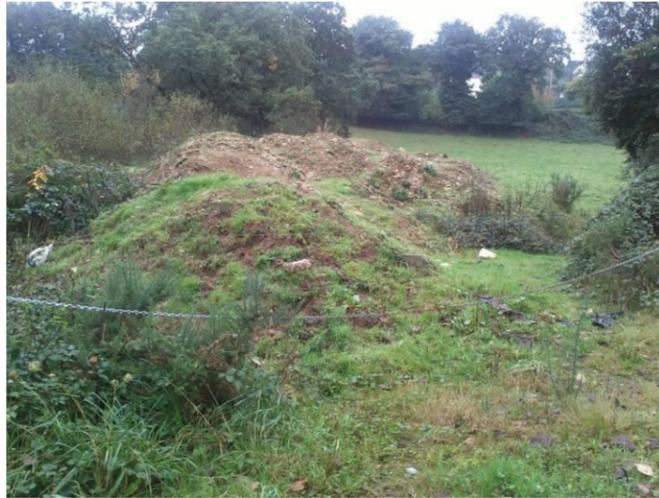
Dégradation : Remblai

Etat de la parcelle : Important dépôt récent de matériaux (jusqu'à 4m de haut).

Aménagement souhaitable : Retrait du remblai. L'accès est proche du remblai mais est étroit. Il sera peut-être nécessaire de bloquer la route pendant la durée des travaux.

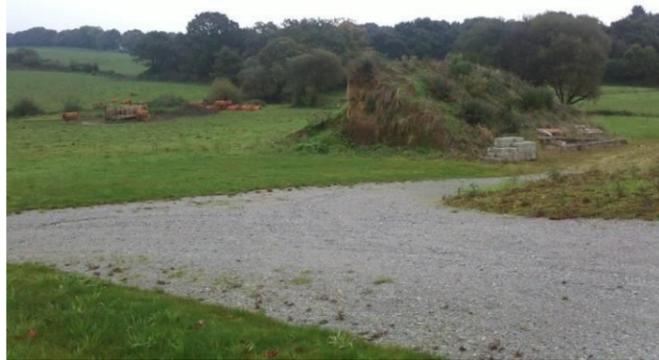
Dégradation : Remblai de haute taille

Etat de la parcelle : Remblai avec végétation rudérale épars

Aménagement souhaitable : retrait du remblai. L'accès est aisé à partir de la départementale.

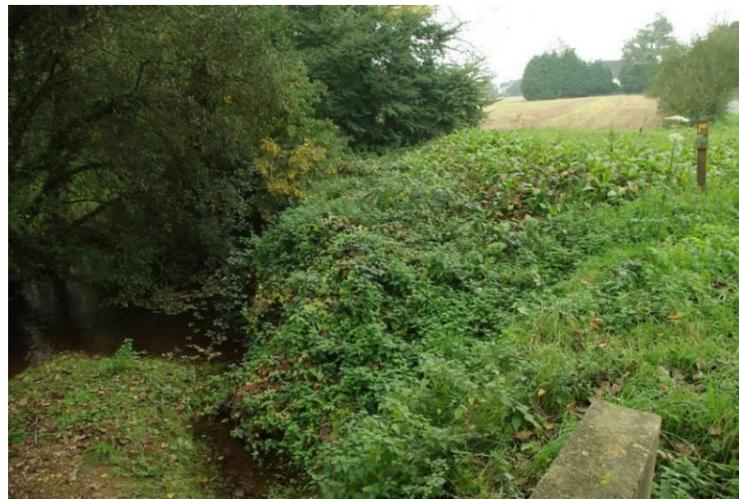
Dégradation : Remblai en bord de cours d'eau (le Crann)

Etat de la parcelle : roncier, ourlet rudéral

Aménagement souhaitable : Retrait du remblai, mais la question de son rôle sur la stabilité de la route doit être posée.

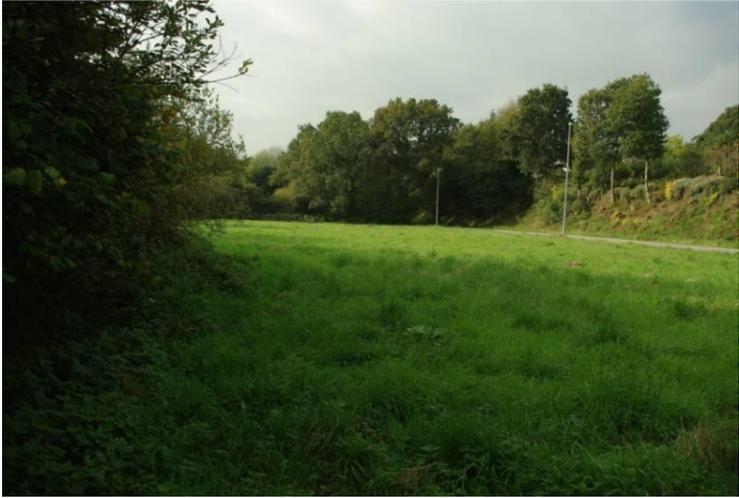
ZH N° P1	Lieu-dit : Pennangher	Surface à restaurer : 1189 m ²
Dégradation : remblai (env. 4m)		
Etat de la parcelle : prairie mésophile

Parcelles proches : route, cultures, habitations. Parcelle située en limite de l'agglomération de Pleyben		
Aménagement souhaitable : Retrait du remblai sans mettre en cause la stabilité de la route, donc sur une partie de la prairie seulement

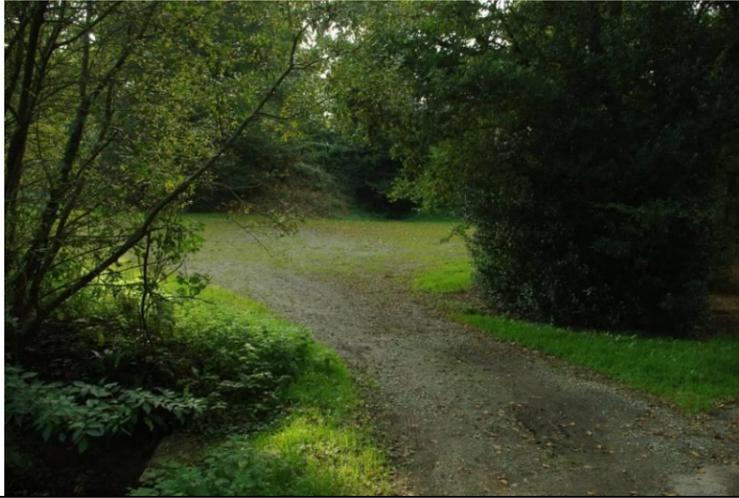
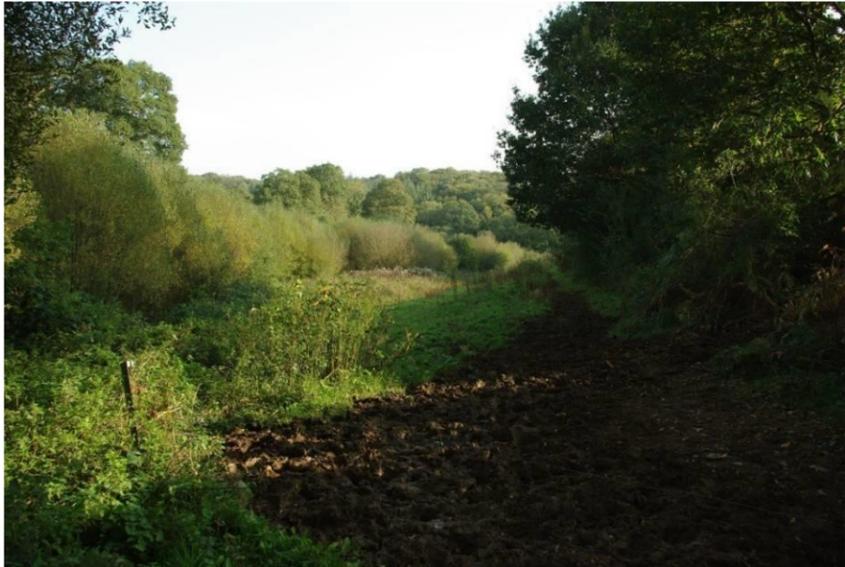
ZH N° P2	Lieu-dit : Saint-Laurent	Surface à restaurer : quelques dizaines de m ²
Dégradation : Remblai et artificialisation (parking)		
Etat de la parcelle : parking gravillonné

Parcelles proches : Prairies, peupleraie, labours, cours d'eau à granulométrie différenciée et à pente forte, chapelle.		
Un ouvrage hydraulique en mauvais état, probablement en charge en période de hautes eaux.

Aménagement souhaitable : une partie seulement du parking peut être considéré comme empiétant sur la zone humide. Il apparaît compliqué de modifier l'état actuel (où transférer le stationnement ?), mais il pourrait être positif de remplacer l'ouvrage hydraulique en place pour améliorer la continuité écologique.

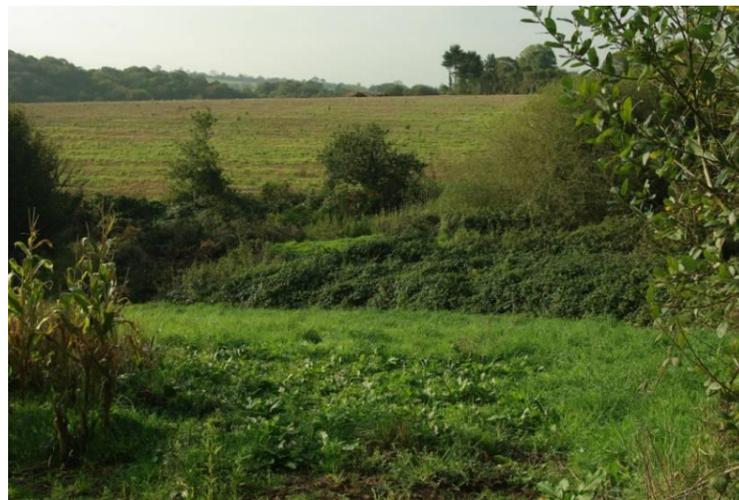
Dégradation : remblai sur petit talweg

Etat de la parcelle : roncier, colonisation par des saules

Aménagement souhaitable : retrait du remblai. Accès aisé par le chemin agricole.

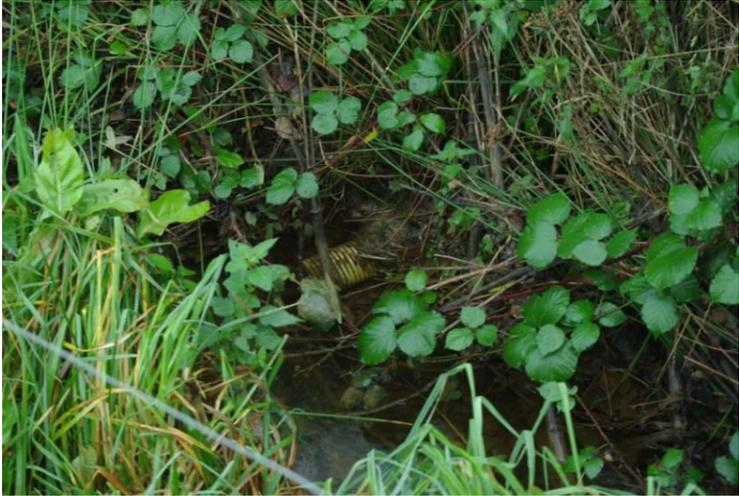
ZH N° P6	Lieu-dit : Stervillou	Surface à restaurer : difficile à estimer
Dégradation : drainage		
Etat de la parcelle : labour

Parcelles proches : Prairies humides à jonc épars, cirse palustre, jonc acutiflore, labours		
Aménagement souhaitable : suppression du drainage.

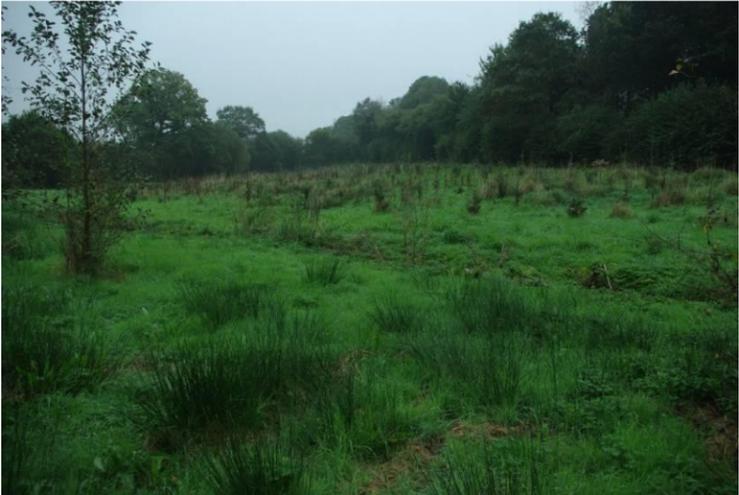
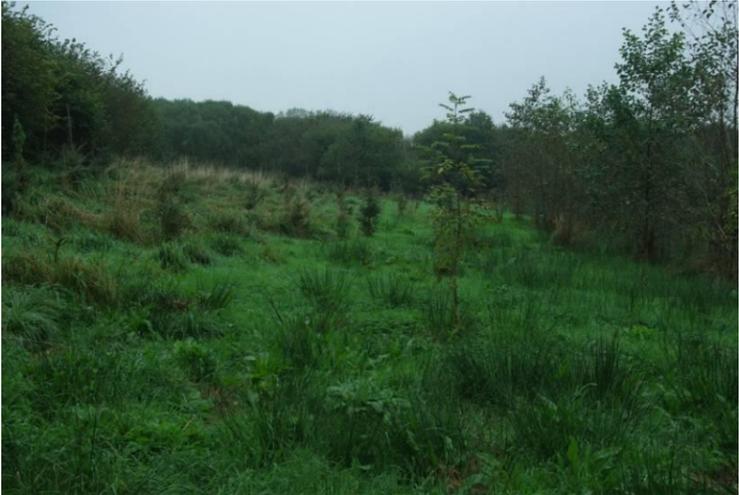
ZH N° P7	Lieu-dit : Stervillou	Surface à restaurer : 11 050 m ²
Dégradation : plantation récente de résineux en zone humide de bord de cours d'eau		
Etat de la parcelle : prairie plantée

Parcelles proches : Prairies humides à jonc épars, cirse palustre, jonc acutiflore, labours, prairies mésophiles pâturées, cours d'eau colmaté

Aménagement souhaitable : Retrait des jeunes pins et maintien des espaces ouverts (gestion par fauche ou pâturage).

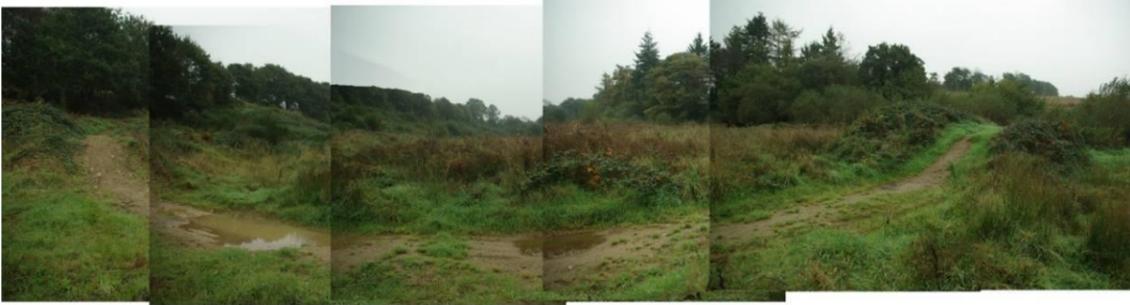
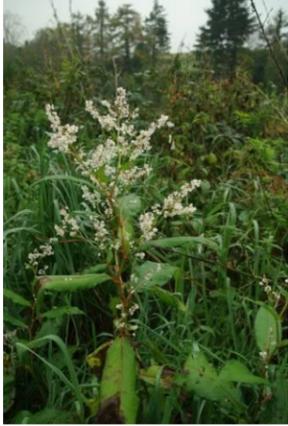
ZH N° P8	Lieu-dit : la Garenne	Surface à restaurer : 6 726 m ²
Dégradation : Remblai partiel lié au parcours de vélos		
Etat de la parcelle : prairie à grands joncs évoluant en mégaphorbiaie, roncier. Présence en plusieurs endroits de la renouée de l'Himalaya (également une station hors site)

<p>Parcelles proches : cultures, prairies humides, chemins creux.</p> <p>Présence de renouée de l'Himalaya et de l'herbe de la pampa à l'entrée d'un chemin creux en surplomb de la zone humide remblayée.</p>

Aménagement souhaitable : retrait du remblai et gestion de la renouée de l'Himalaya

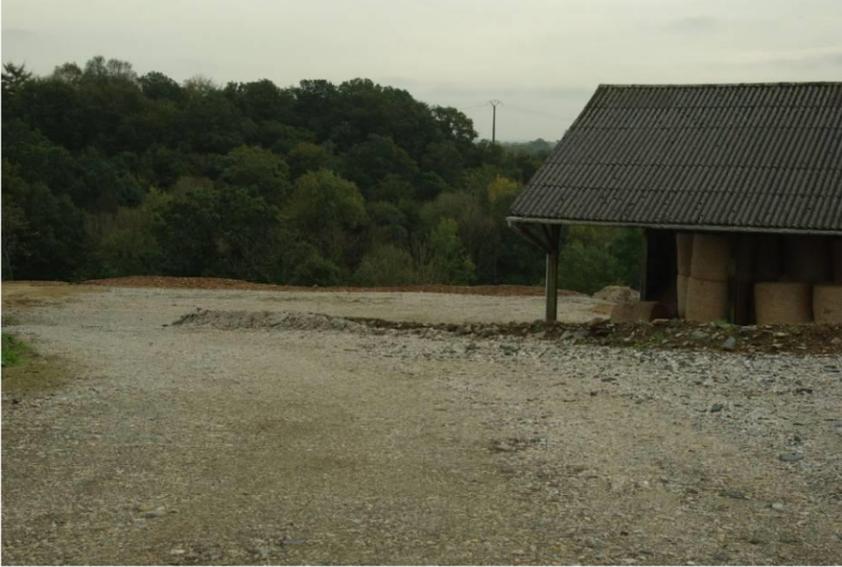
ZH N° P10	Lieu-dit : Kerscouarnec	Surface à restaurer : 1 289 m ²
Dégradation : Remblai récent aux alentours d'un bâtiment agricole		
Etat de la parcelle : Gravillonnée, dépourvue de végétation

Parcelles proches : Bâtiments agricoles, cultures, prairies humides		
Aménagement souhaitable : retrait du remblai. Accès aisé depuis la route desservant le hameau. Contacter l'agriculteur pour négocier.

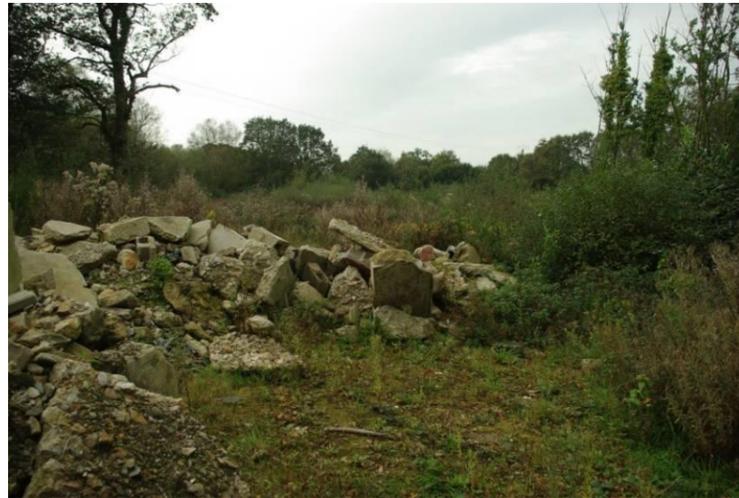
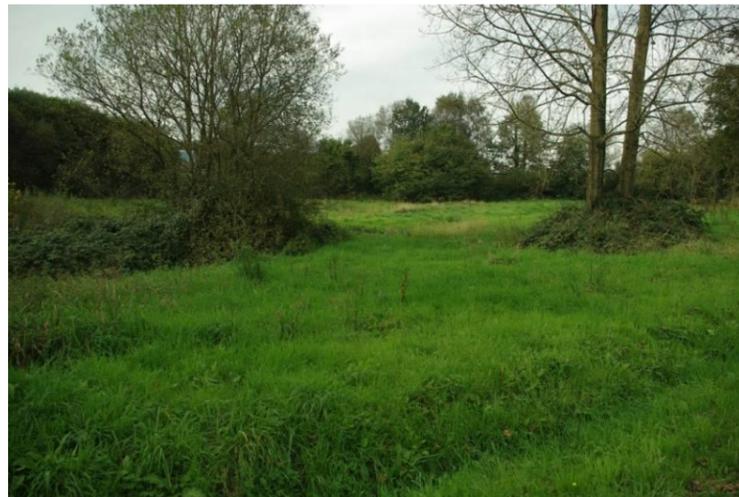
ZH N° P12	Lieu-dit : Ty Guen	Surface à restaurer : 515 m ²
-----------	--------------------	--

Dégradation : dépôt de matériaux

Etat de la parcelle : fragments de béton de grande taille entre les interstices desquels se développe une végétation rudérale

Parcelles proches : prairies humides à grands joncs, labours, chemin bordé de haies. RD proche.

Aménagement souhaitable : retrait des remblais. Accès aisé à partir de la RD, via le chemin bordé de haies.

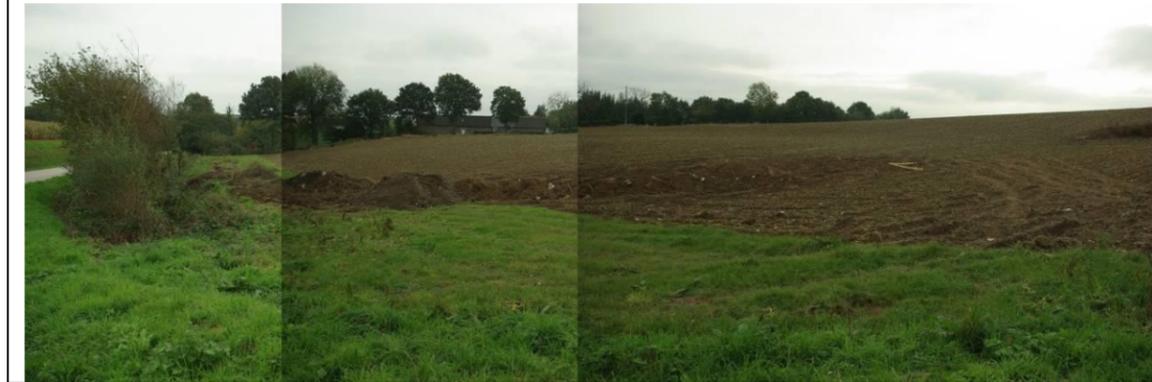
ZH N°P14	Lieu-dit : Penguily	Surface à restaurer : 2 134 m ²
----------	---------------------	--

Dégradation : drainage et remblai

Etat de la parcelle : labour

Parcelles proches : labours

Aménagement souhaitable : effacement de drain et retrait du remblai afin de ménager un profil de zone humide protégeant le cours d'eau du côté de la parcelle agricole.
