ANNEXES

Milieu naturel

- 2.1-Liste des espèces végétales observées sur le site et ses abords
- 2.2- Liste des espèces animales observées sur le site et ses abords
- 2.3-Cartes de répartition de certaines espèces
- 2.4-Description des cours d'eau
- 2.5-Les peuplements piscicoles
- 2.6-Les espèces d'intérêt communautaires présentes sur le site
- 2.7- IBGN
- 2.8- Fiches descriptives des zones humides

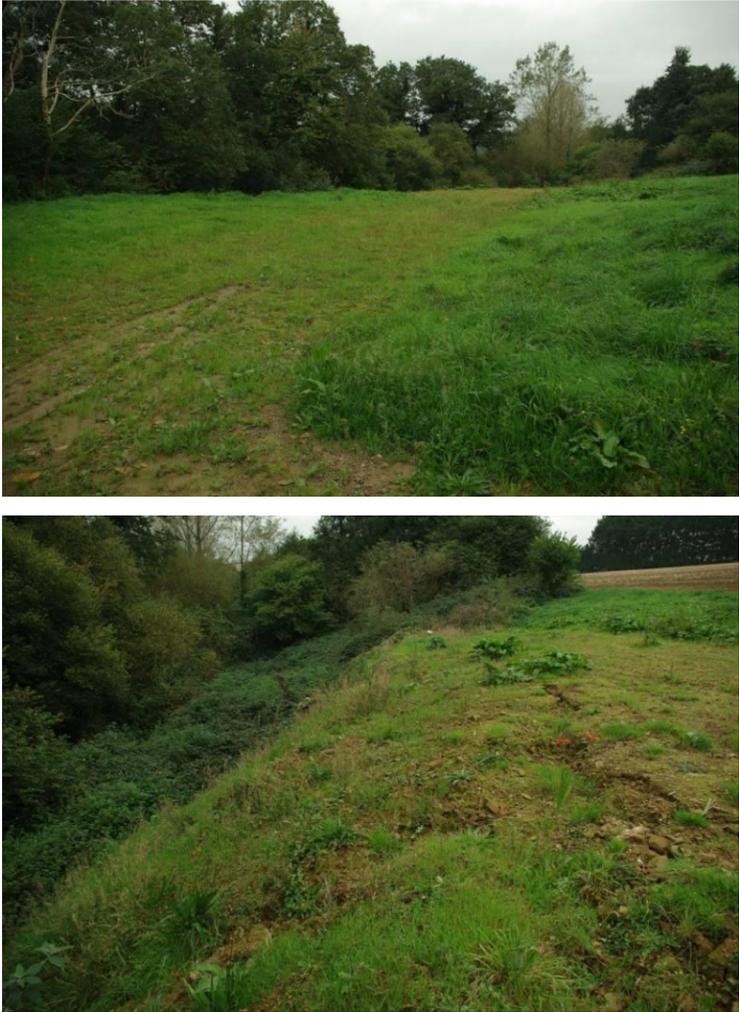
ZH N° P15	Lieu-dit : Kerdren Izella	Surface à restaurer : 1 375 m ²
Dégradation : Remblai récent (jusqu'à 4 m)		
Etat de la parcelle : Végétation épars de recolonisation

Parcelles proches : Labours		
Aménagement souhaitable : retrait du remblai. L'accès peut se faire par le chemin agricole.

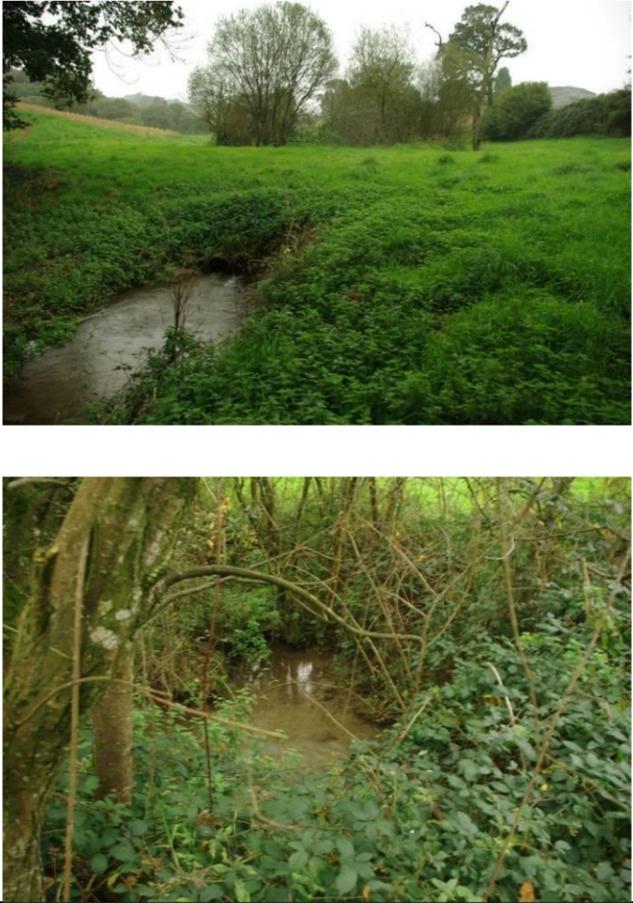
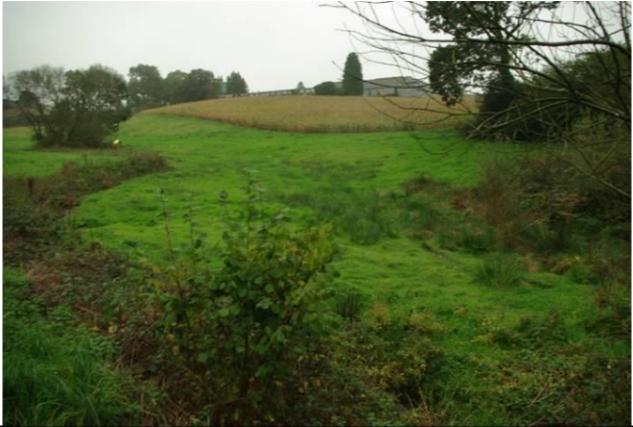
ZH N° P16	Lieu-dit : Moustoir	Surface à restaurer : 175 m ² (hors drainage)
Dégradation : franchissement d'un cours d'eau, en remblai. Montée en charge à l'amont du franchissement (deux buses). Un drainage est présent et aboutit au sein du secteur de boisement marécageux		
Etat de la parcelle : Prairie mésophile

Parcelles proches : prairies humides, labours drainés, puits, vallon humide boisé.

Aménagement souhaitable : débusage du cours d'eau, effacement de drain. L'accès est possible par le chemin agricole empierré, mais il faut traverser le hameau.

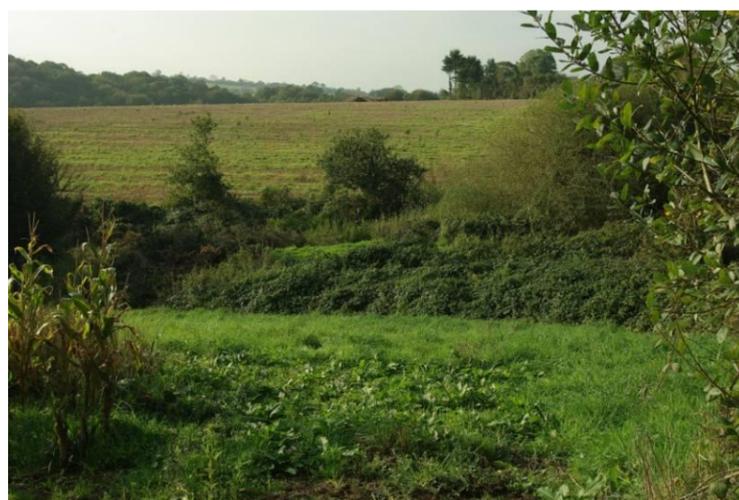
Dégradation : remblai

Etat de la parcelle : Prairie à végétation rudérale / roncier.

Parcelles proches : labour, prairie mésohygrophile, saussaie marécageuse.

Aménagement souhaitable : restauration d'une tête de bassin versant : enlèvement de remblai, aménagement d'une cuvette peu profonde à fond plat et à pentes très douces.

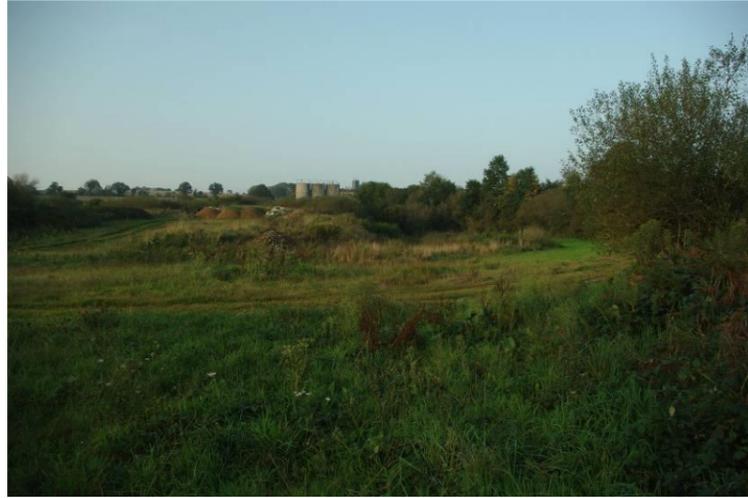
Dégradation : remblai et abreuvoir dans le cours d'eau

Etat de la parcelle : prairie pâturée

Parcelles proches : habitations, voirie, labours, haies

Aménagement souhaitable : retrait du remblai. L'accès est aisé à partir de la route départementale (deux accès)
