# Atlas des aléas littoraux (Érosion et Submersion marine) des départements d'Ille-et-Vilaine, des Côtes-d'Armor et du Finistère : Phase 1

Rapport final

**BRGM/RP-65212-FR**  
Octobre 2015

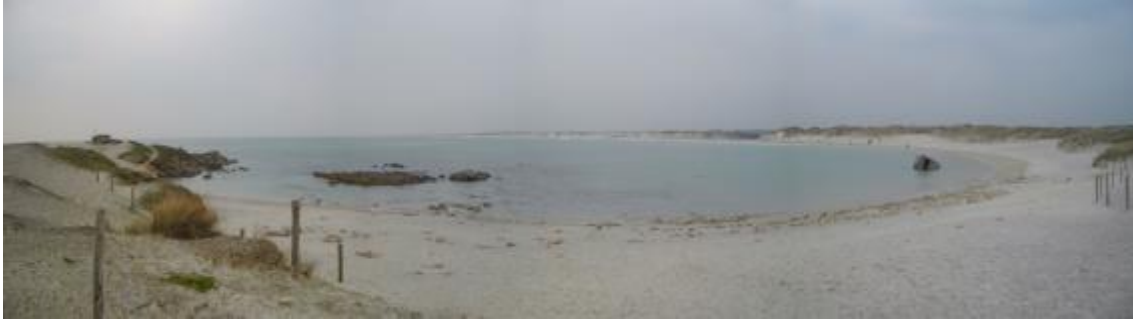
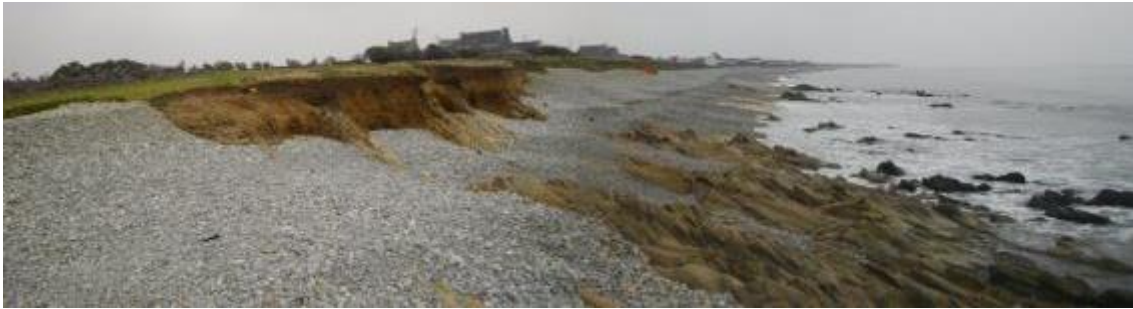
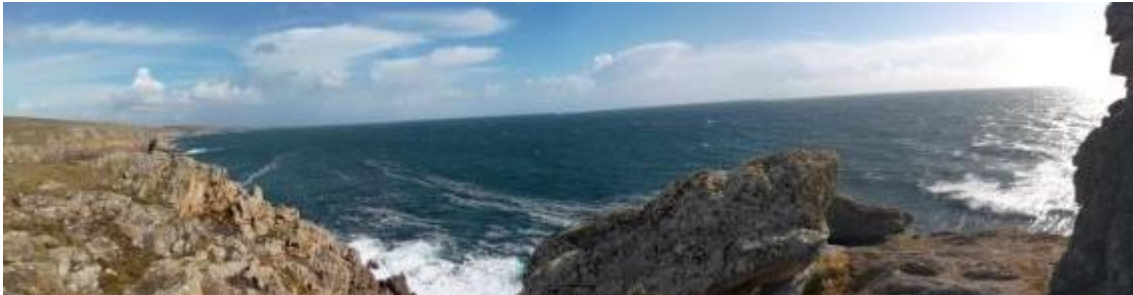
*Illustration 2 : En haut : Panorama vue vers le Nord depuis la pointe de la Torche du cordon dunaire ; Au milieu : Panorama (vue vers le Sud) depuis Plozevet et la fin des falaises basses et début du cordon de galets ; En bas : Panorama (vue vers le Sud) depuis les falaises rocheuses au Nord (Pointe du Raz ?) .*

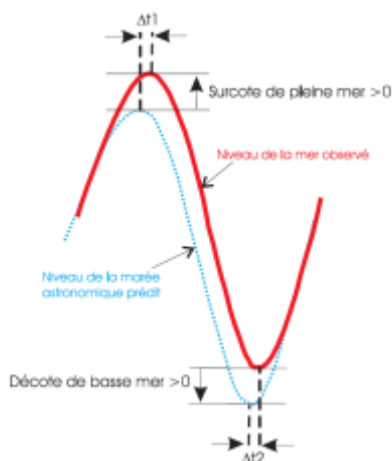
Illustration 19 : Illustration de la surcote de pleine mer et de la décote de basse mer (CETMET/SHOM, 2012).

La surcote de pleine mer est la différence entre la hauteur de pleine mer observée et la hauteur de pleine mer prédite (marée astronomique), les instants d'occurrence de ces deux niveaux pouvant être décalés dans le temps (Illustration 19). De même, la décote de basse mer est la différence entre la hauteur de basse mer observée et la hauteur de basse mer prédite.

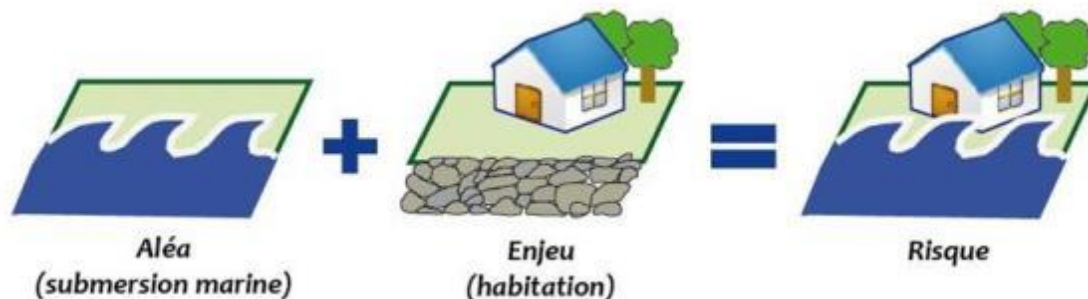
Illustration 24 : Schéma synthétique des définitions d'aléas, enjeux et risques (COCORISCO).

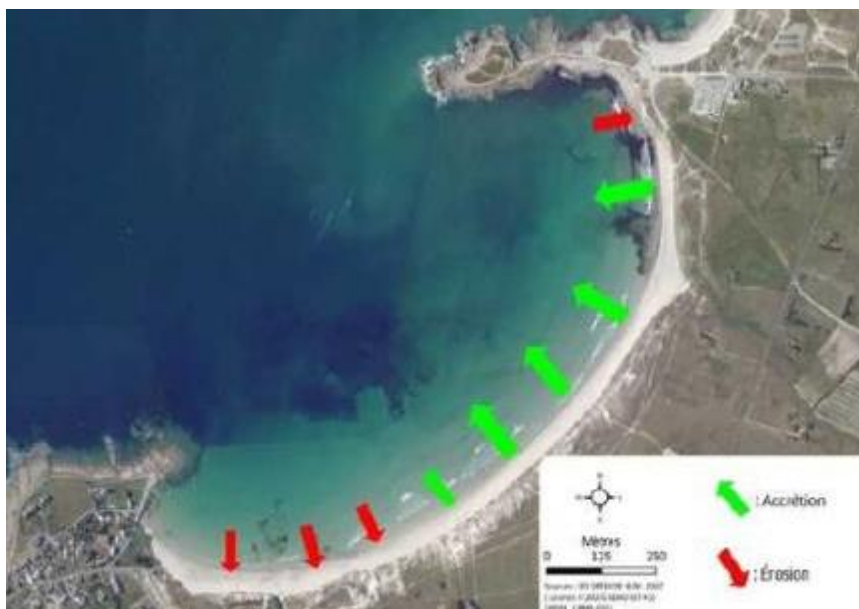
Illustration 29 : Érosion et Accrétion côtière sur la zone de Pors Carn (Contrat Natura2000 de la Baie d'Audierne).

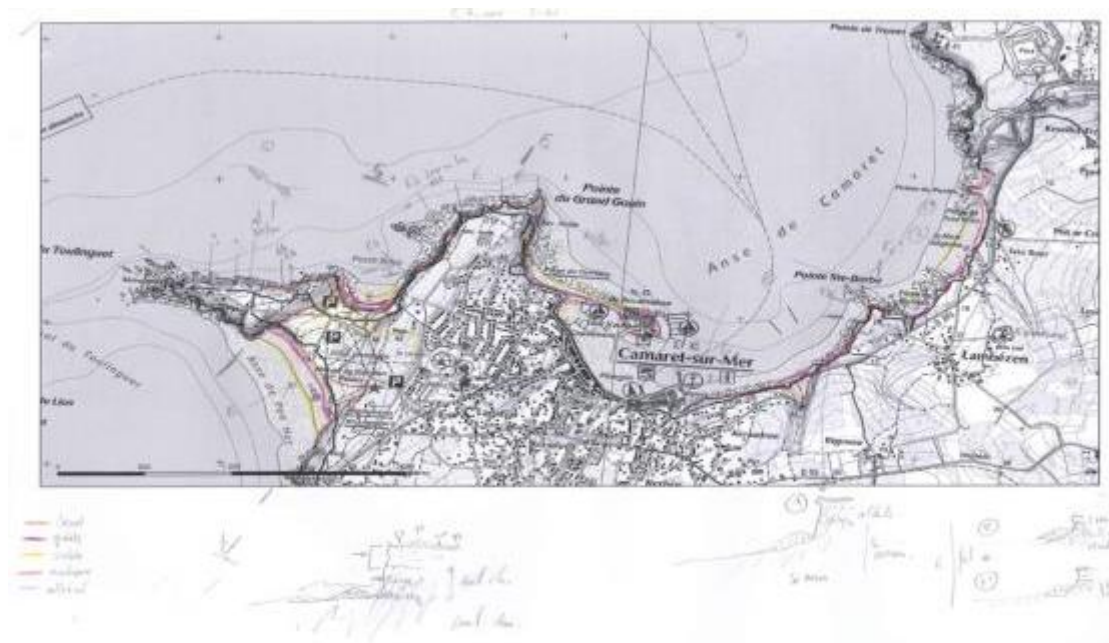
Illustration 42 : Minute de terrain au niveau de Camaret-sur-Mer (29).

Lors des campagnes de terrain, des minutes de terrain ont été réalisées dont le support a été le Scan 25 de l'IGN, agrandi à l'échelle du 1/15 000<sup>e</sup> (Illustration 42).

Ainsi de nombreuses informations qui ne figuraient pas sur les cartes géologiques, telles que la géologie (**roche saine ou altérée, côtes meubles** etc.), **les secteurs en érosion, la nature de l'estran ou encore les extensions des formations meubles, ont pu être retranscrits**. Ces observations de terrain ont donc permis un enrichissement supplémentaire **avec secteur sain et altéré ou encore en érosion ou pas**.

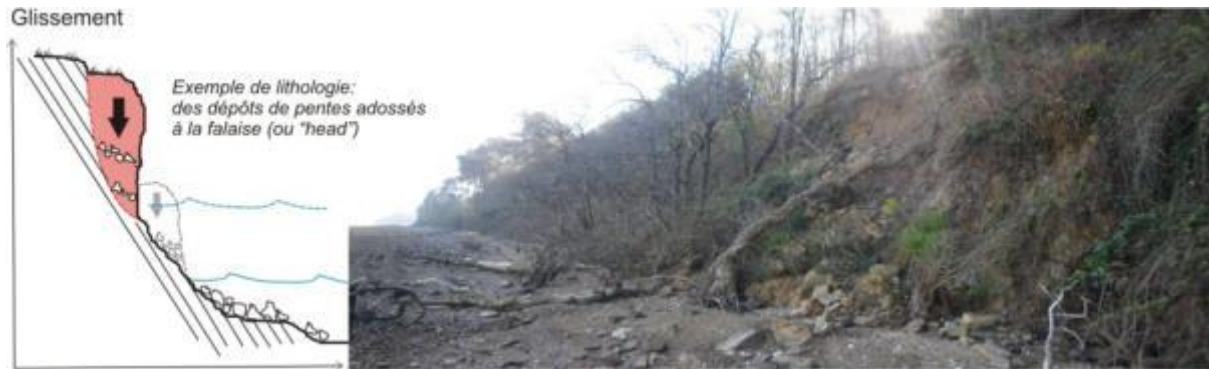
Illustration 52 : Schéma de principe d'un glissement de terrain (Landevennec, 29).

Les glissements de terrain correspondent à des déplacements de terrains le plus souvent meubles le long d'une surface de rupture.

Les facteurs de prédisposition sont différentes lithologies depuis le sol, à des massifs fracturés, des formations superficielles meubles. La géométrie du plan de glissement est fonction de la topographie.

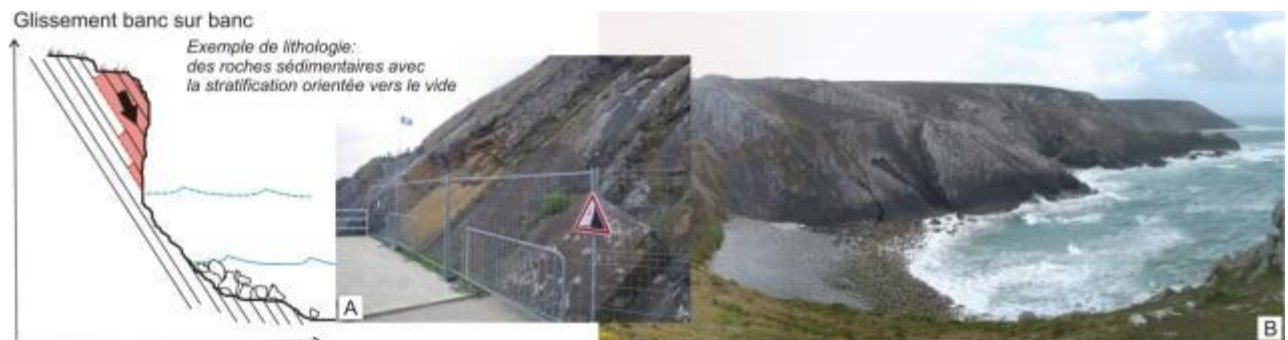
Illustration 53 : Schéma de principe d'un glissement banc sur banc  
(A : Binic, 22 ; B : Cap à la Chèvre, 29).

Les facteurs de prédisposition sont différentes lithologies mais surtout des roches sédimentaires ayant été basculées ou plissées. La géométrie de la discontinuité est fonction de l'histoire géologique de la formation géologique en cause.

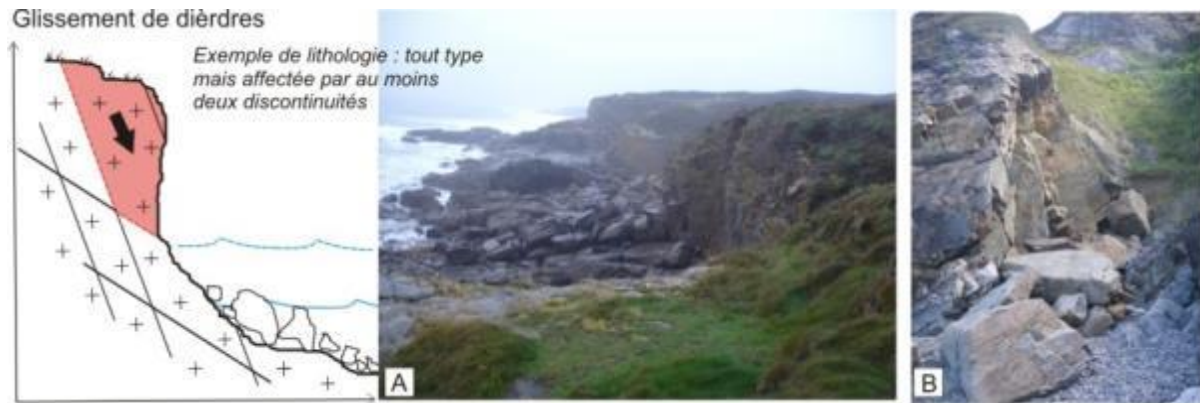
Illustration 54 : Schéma de principe d'un glissement de dièdres (A : Kerfany, 29 ; B : Plouha, 22).

Les facteurs de prédisposition sont différentes lithologies mais surtout des roches avec au moins deux générations de fracturation sécantes. La géométrie des discontinuités est fonction de l'histoire géologique de la formation géologique en cause, autant intrinsèque qu'acquise.

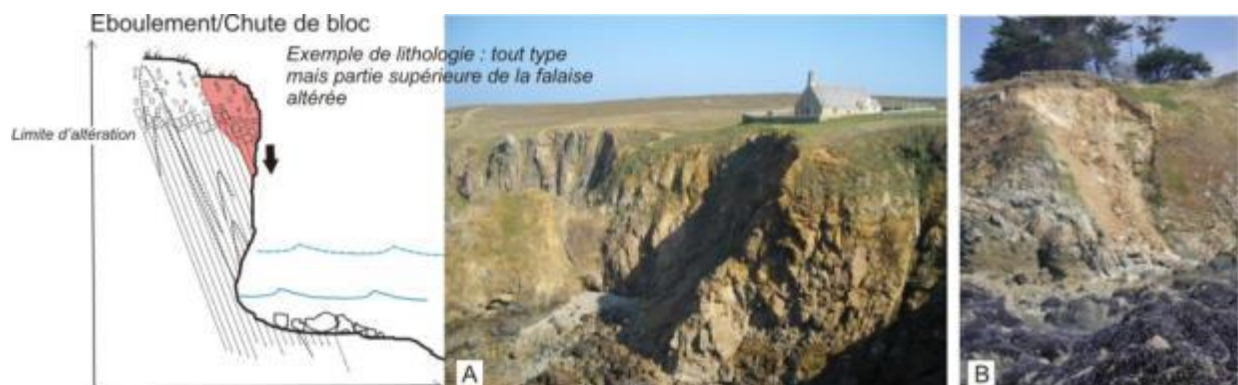
Illustration 55 : Schéma de principe d'un éboulement/Chute de blocs (A : Pointe du Van, 29 ; B : Planguenoual, 22).

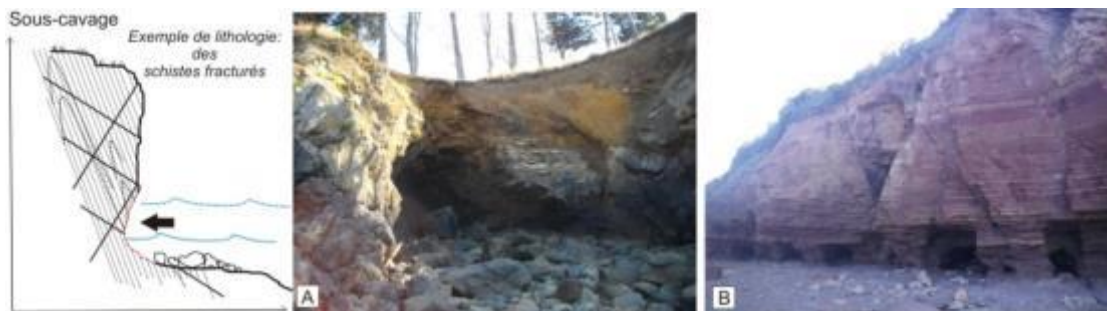
Illustration 57 : Sous-cavage (A : secteur Saint-Coulomb, 35 ; B : Plouha, 22).

Le sous-cavage est essentiellement présent en pied de falaise, et il est essentiellement lié à l'action des vagues. Le sous-cavage emprunte différentes hétérogénéités de la formation géologique en jeu, à partir du moment où celles-ci se situent au niveau de la mer. Il correspond au développement d'une érosion régressive frontale ou latérale, suivant des plans de fracturation, des plans de failles, des intrusions magmatiques mineures (filons de dolérites ou de quartz), des plans de stratification etc (Illustration 57).

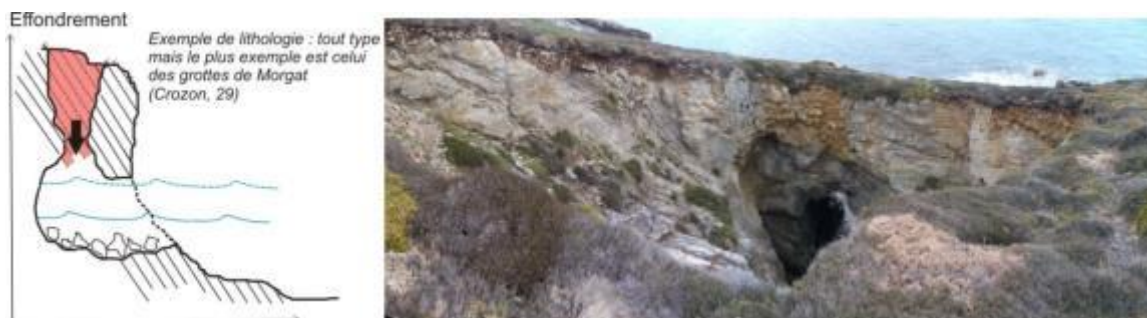
Illustration 58 : Effondrement sur la bordure nord de l'anse de Dinan (Camaret, 29).

Les effondrements sont la conséquence de l'évolution prononcée du phénomène précédent qui aboutit à la rupture du toit d'une cavité souterraine qui s'est formée dans la zone d'action des vagues.

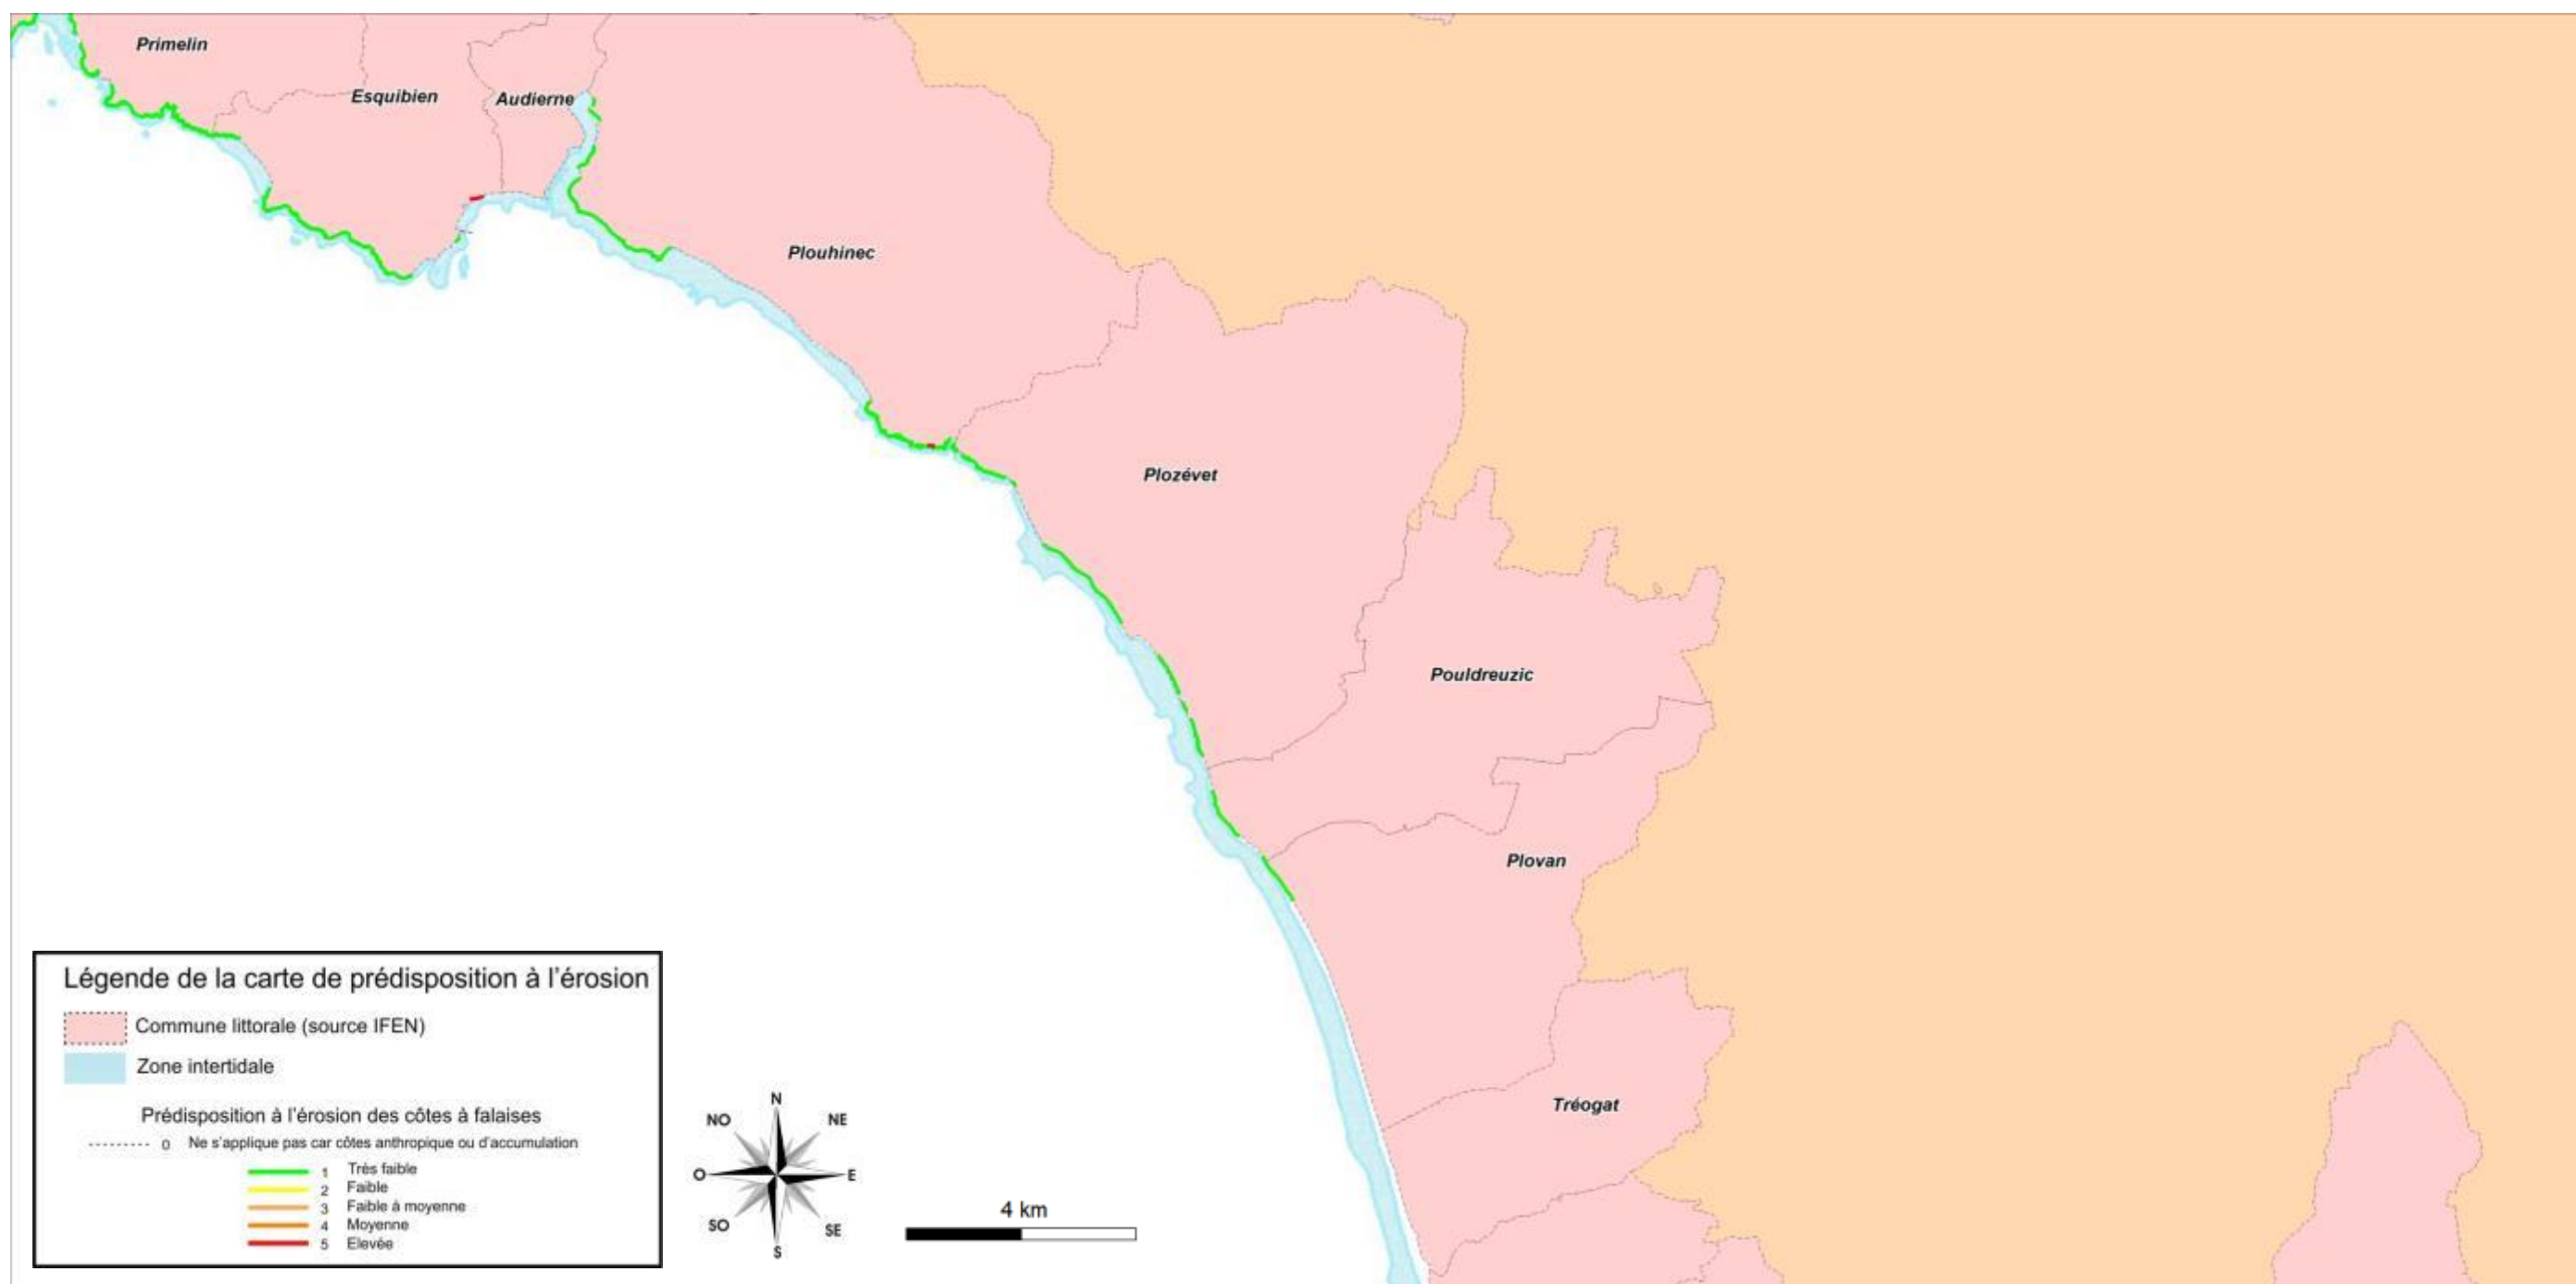
Illustration 69 : Note finale de prédisposition à l'érosion des côtes à falaises du compartiment C8.

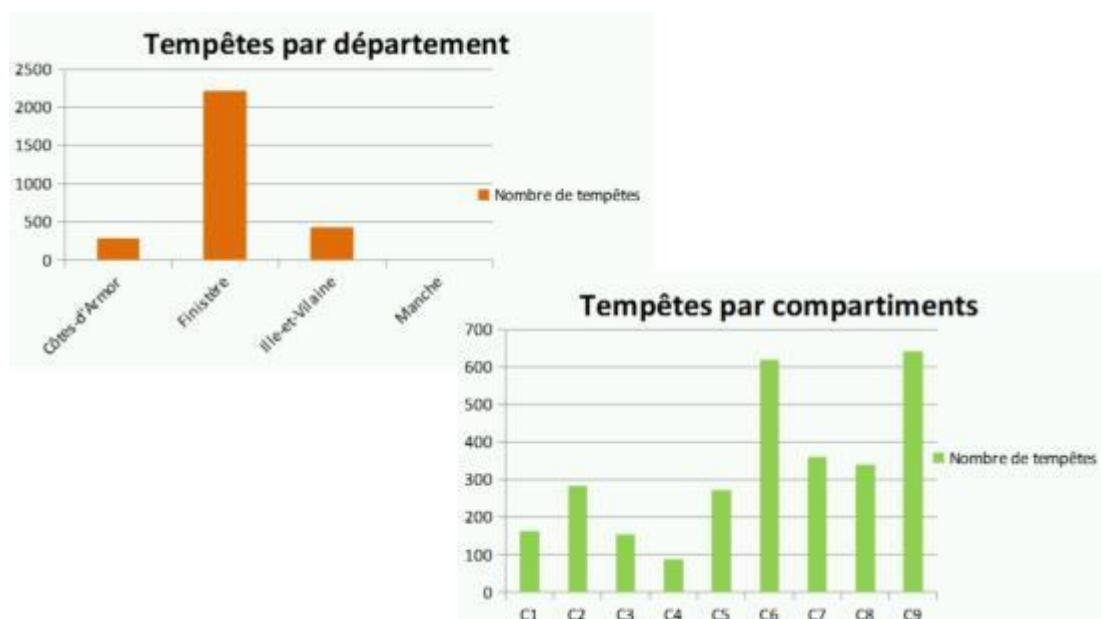
Illustration 80 : En haut : Nombre de tempêtes par département, en Bas : Nombre de tempête.

L'analyse spatiale montre que le nombre de tempête est plus important dans le Finistère que dans les autres départements. Mais une analyse plus poussée serait de faire des rapports nombre d'évènements et longueur de côtes (d'exposition). De plus, il est possible que la sensibilité aux agents météo-marins dans le Finistère, par ses habitants, soit plus importante d'ailleurs. On peut cependant dire que les compartiments 1 et 3 semblent peu touchés par rapport à leur taille. Ces deux compartiments n'ont pas d'exposition directe sur l'océan Atlantique. Les compartiments les plus exposés semblent être ceux du Finistère Nord et Sud (Illustration 80).

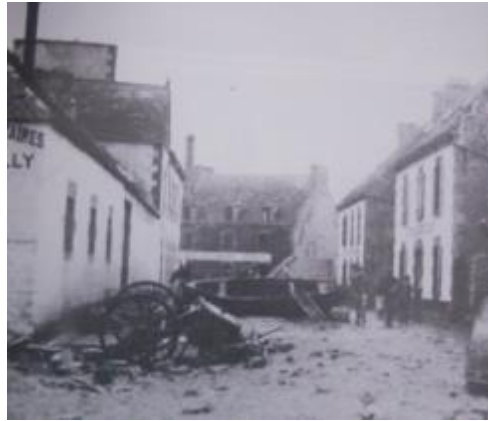
Illustration 82 : Extrait de l'article du 9 janvier 1924, du Télégramme matin et Photographie de l'évènement (CHATAIN Roland, Trois siècles de tempêtes et naufrages sur les côtes du Pays Bigouden, Mouezh Ar Vro).

Parvenir jusqu'au village de Saint-Guérolé est devenu chose difficile. Sur la route qui y conduit, les chevaux ont de l'eau jusqu'au poitrail et au milieu des champs, transformés en lac, on voit des barques défoncées qui ont été amenées là par le flot. Plusieurs scènes poignantes se sont déroulées la nuit dernière.

C'est ainsi que M. Camener, douanier, qui habite le premier étage d'une maison, près de l'eau, fut réveillé en sursaut par les cris de ses enfants, couchés au rez-de-chaussée. Il descendit en toute hâte et trouva son logis inondé. Le lit dans lequel étaient ses petits flottait déjà comme un bateau, et c'est à grand-peine qu'il réussit à sauver sa famille.

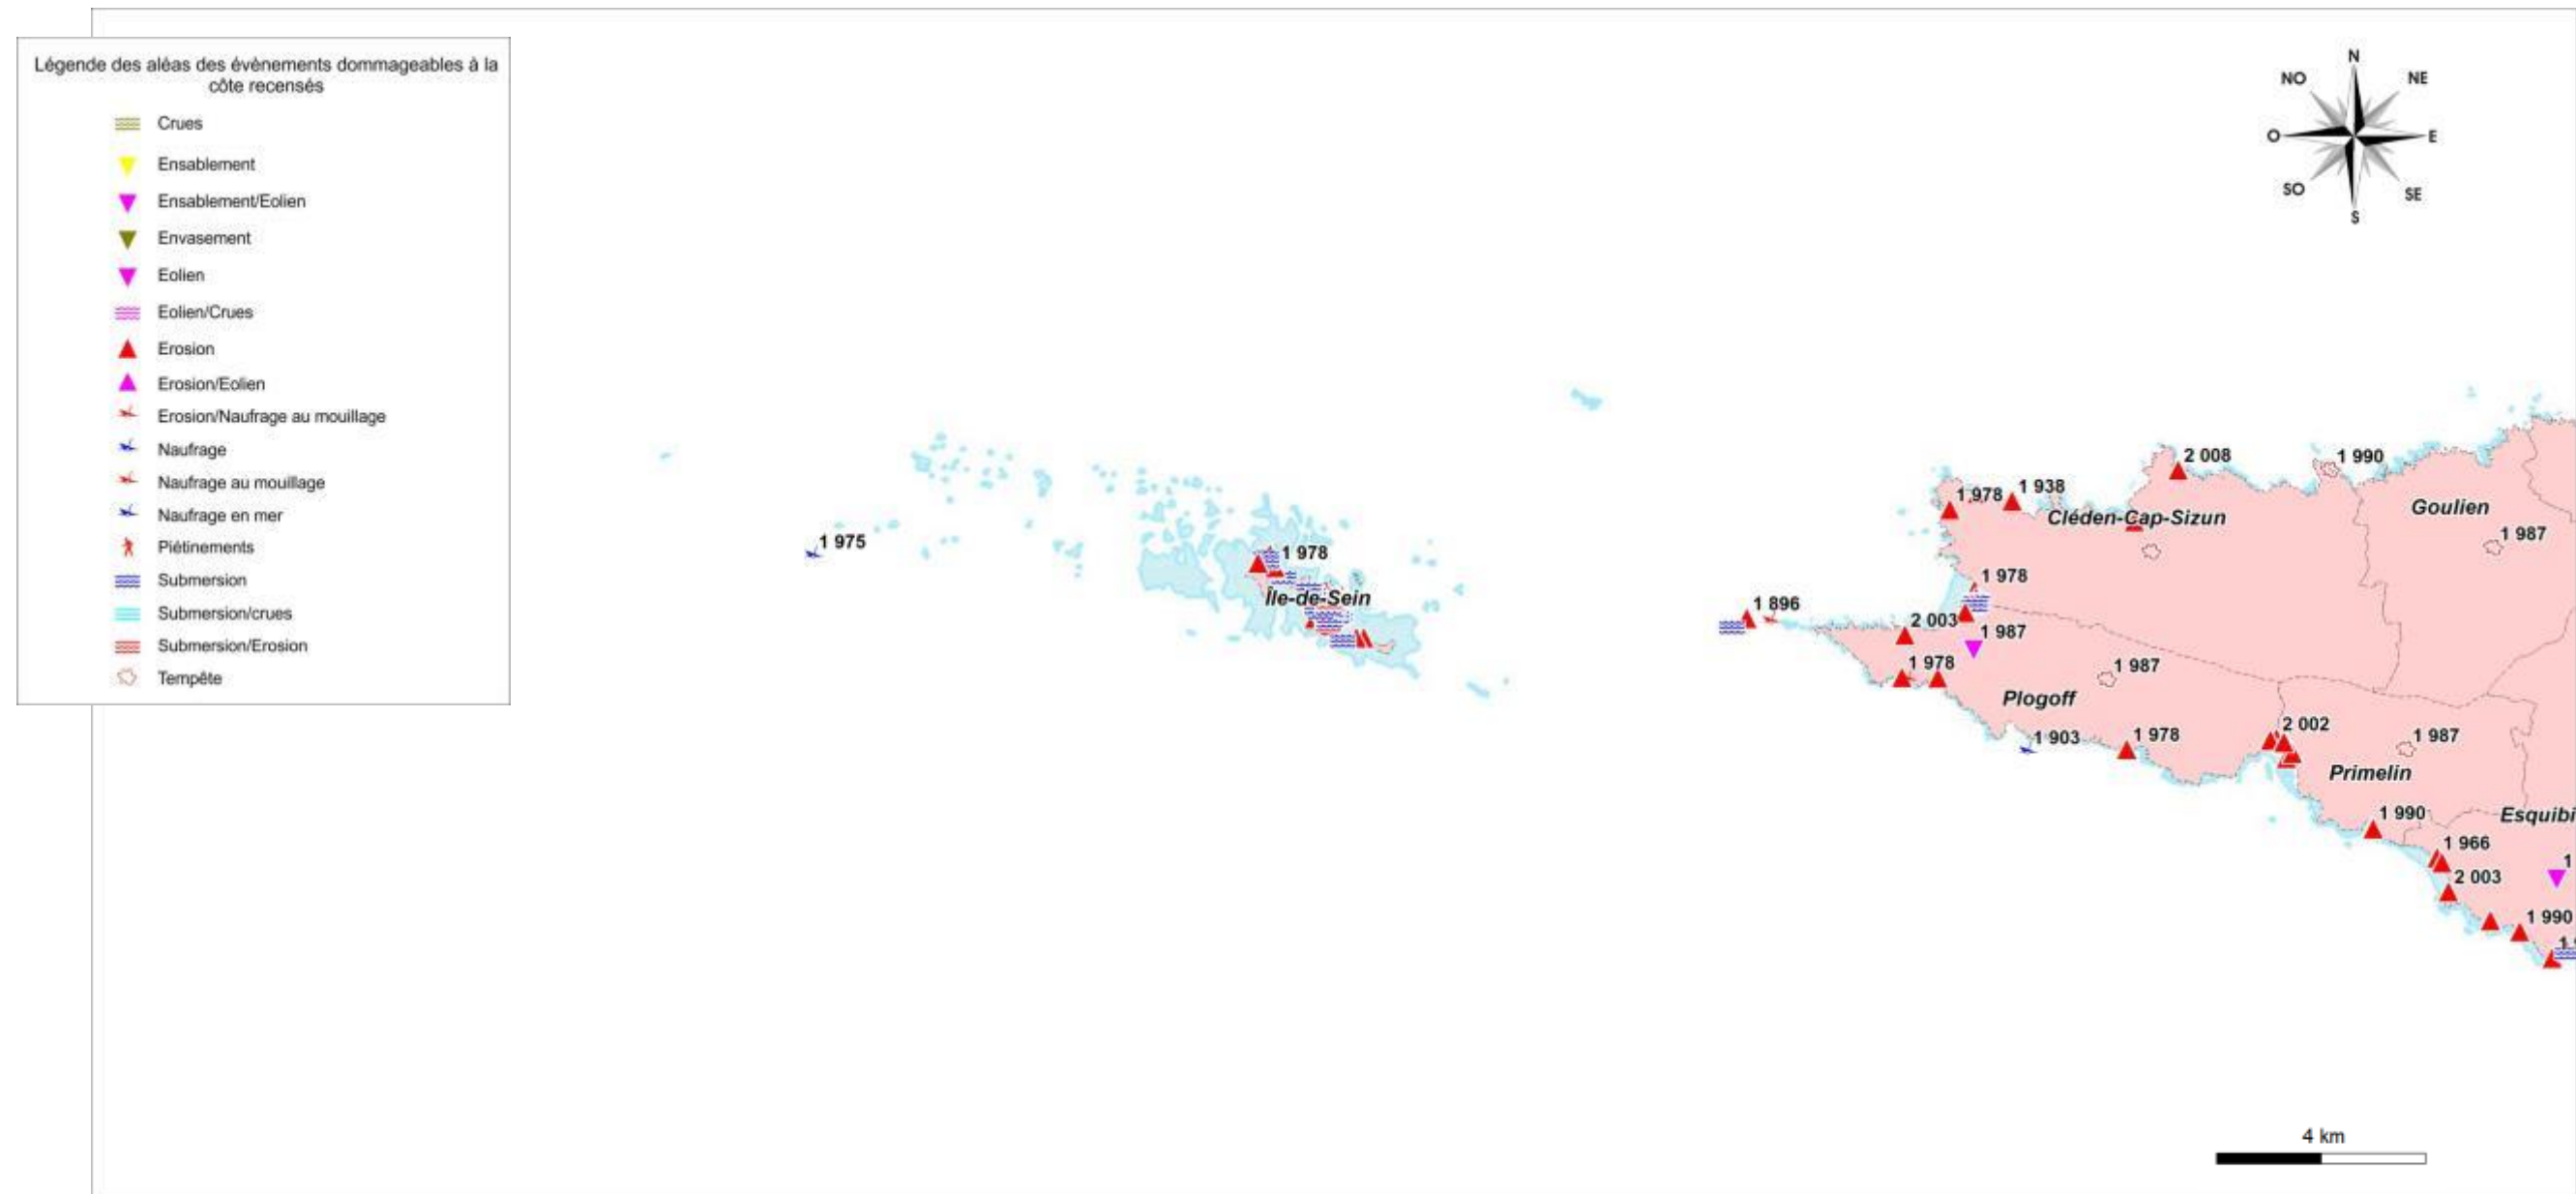
Illustration 83 : Carte synthétique des évènements dommageables pour le compartiment C8.

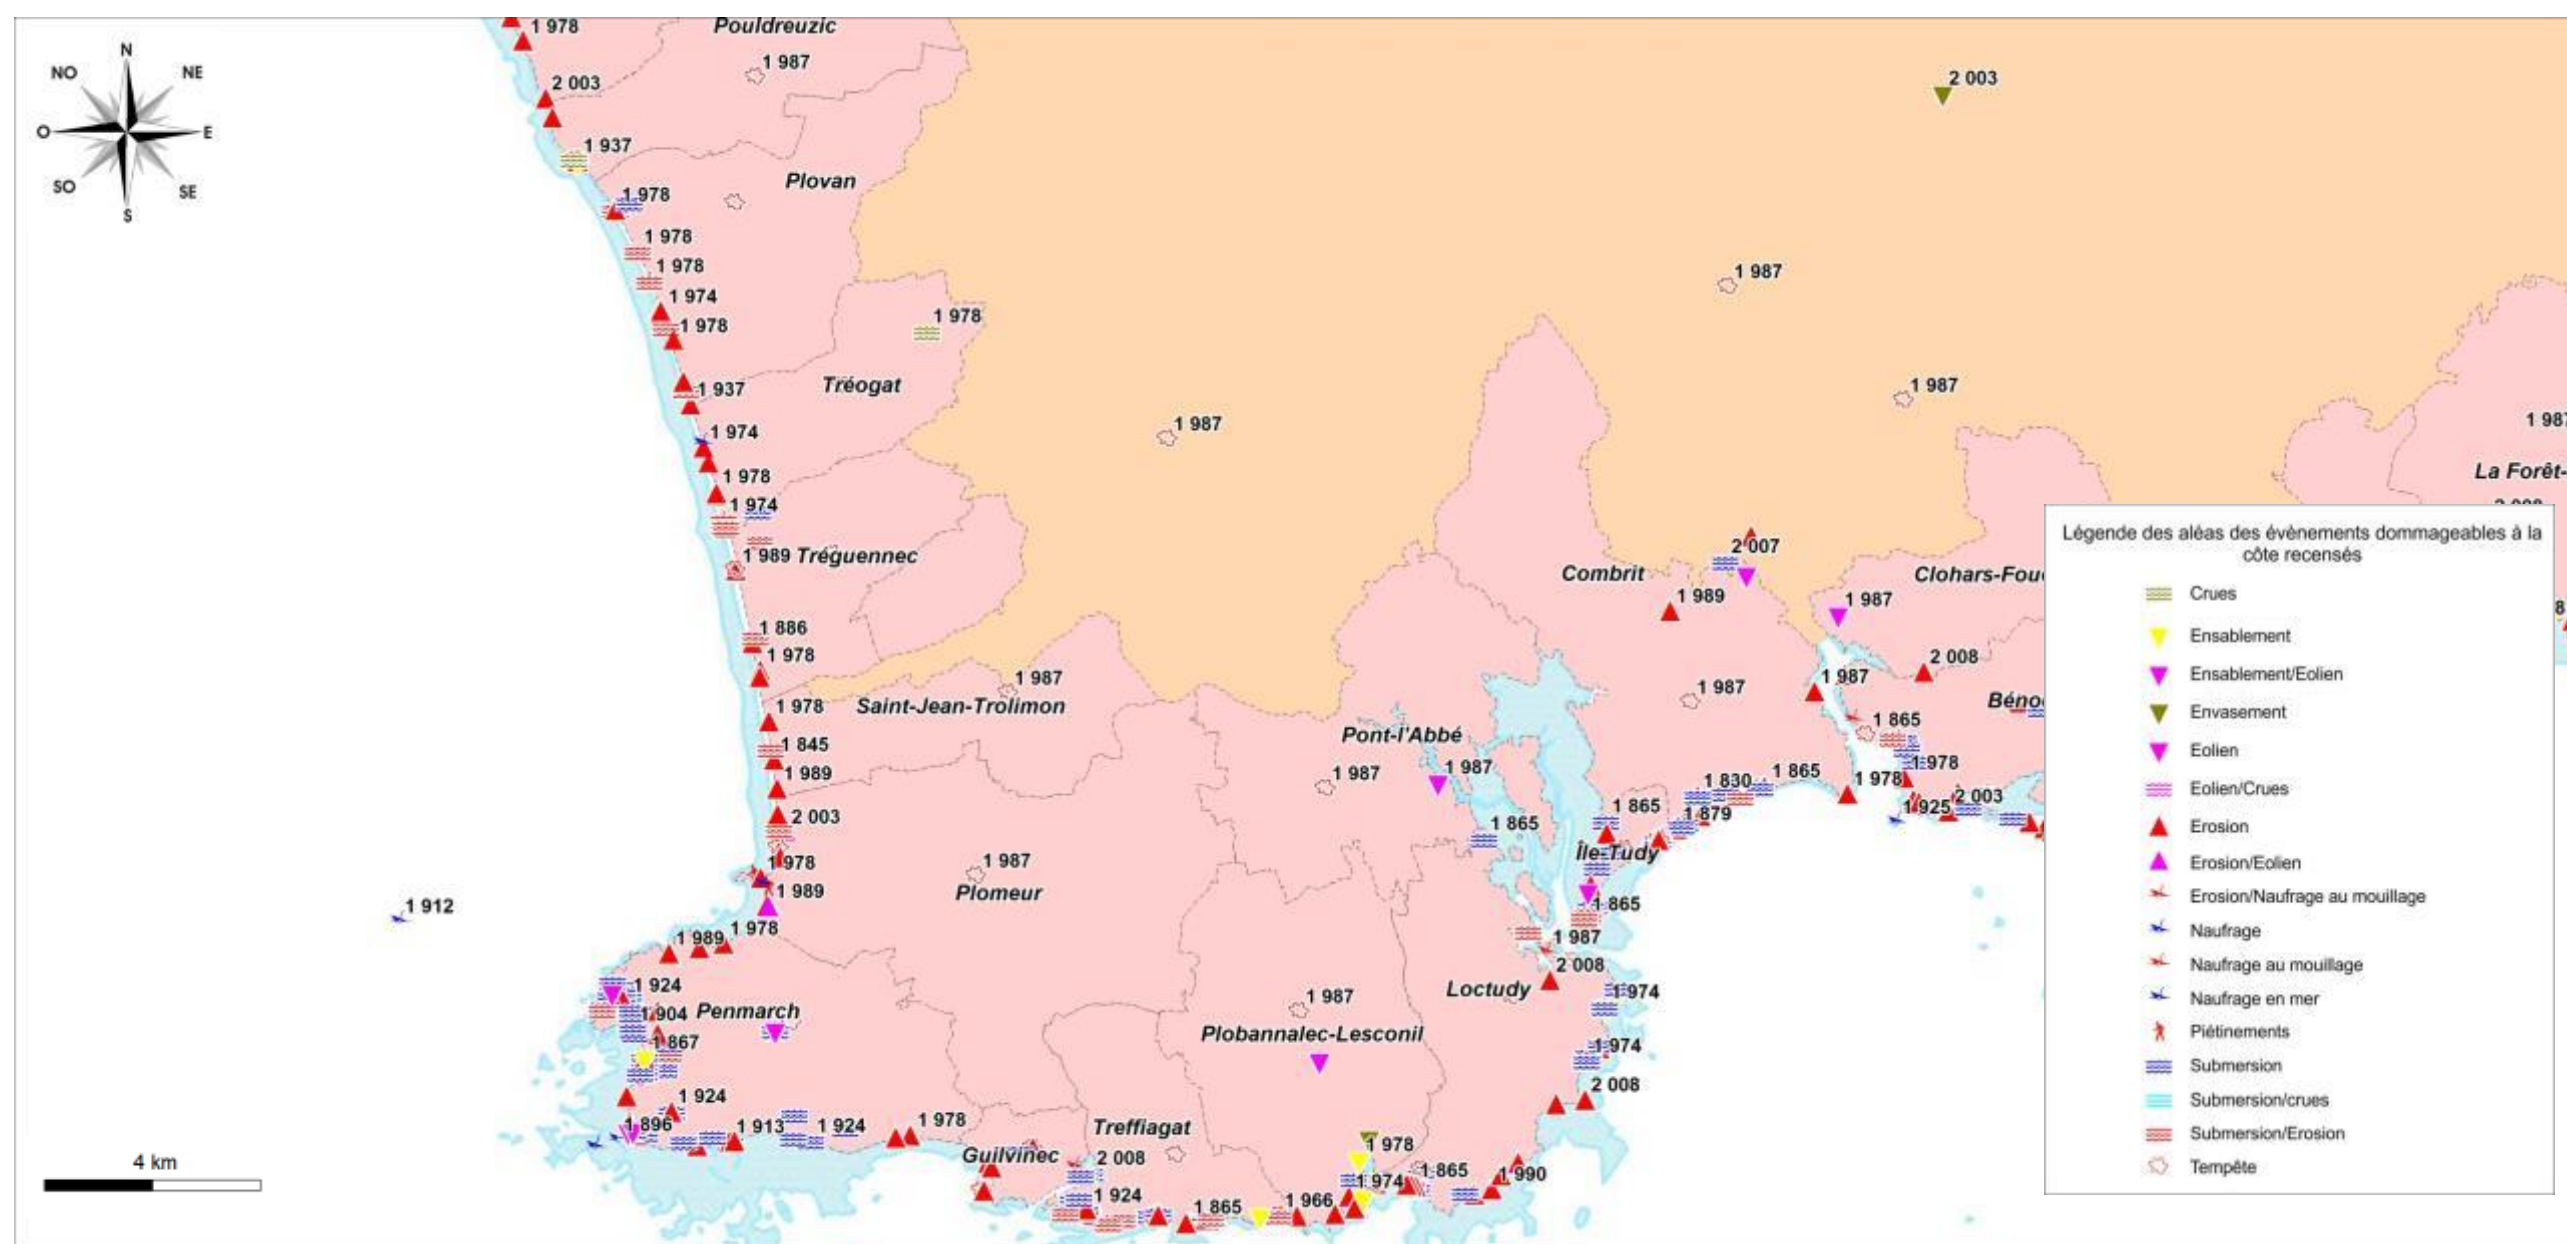
Illustration 85 : Carte synthétique des événements dommageables pour le compartiment C8.
