ANCIEN CIMETIÈRE DE RUMENGOL

- ▣ **Typologie** : édifices religieux et leurs abords
- ▣ **Nom** : mur de clôture du cimetière de Rumengol, calvaire et ses arbres
- ▣ **Commune concernée** : Le Faou
- ▣ **Acte et date de classement** : arrêté du 9 juillet 1927
- ▣ **Critère de classement** : historique
- ▣ **Surface** : 0,28 ha
- ▣ **Statut de propriété** : communal
- ▣ **Existence d'autres mesures de protection ou de gestion sur le site** : monument historique classé : église Notre-Dame de Rumengol
- ▣ **Existence d'un site classé, inscrit ou d'une ZPPAU(P) contigu(s)** : ZPPAU du Faou

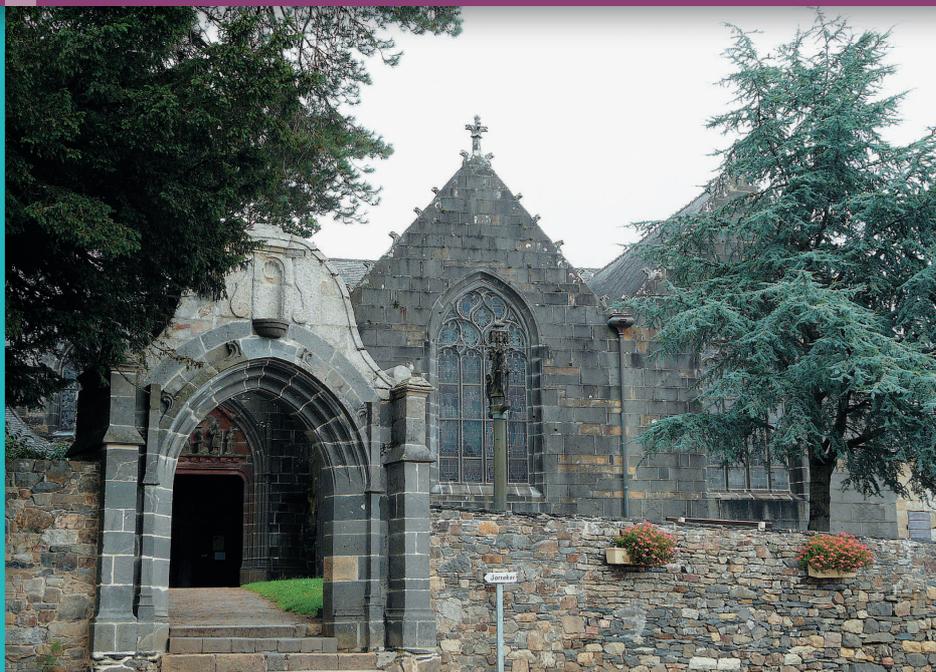
▲ L'arche en pierre marque l'entrée principale du placître.

en pierres sèches tandis que des réhabilitations plus récentes ont été réalisées avec des joints au mortier. C'est notamment le cas au niveau de l'arche en pierre qui sert d'entrée principale. Le mur est couvert sur sa partie supérieure par de larges couvertines de pierre.

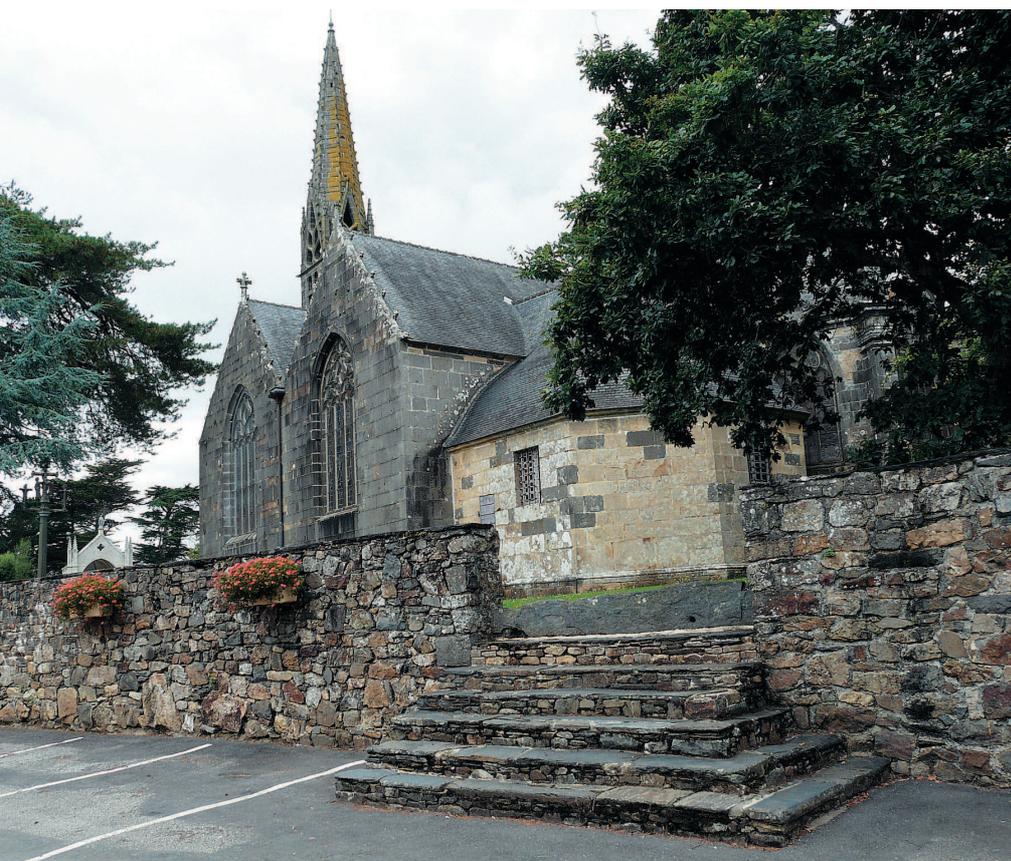
▼ Une dalle en pierre verticale ferme l'escalier est.

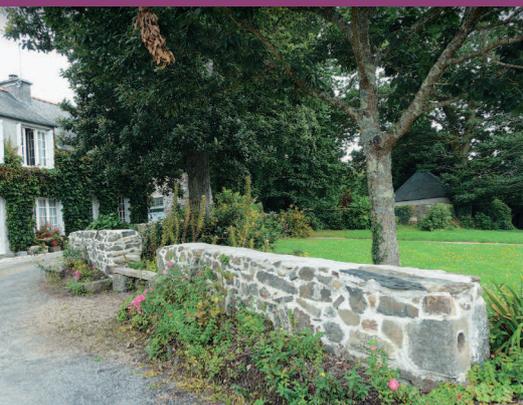
▲ Les larges joints au mortier et l'organisation des pierres ne respectent pas la mise en œuvre traditionnelle des murets.

Un muret a été entièrement refaçonné au nord du placître, en limite des habitations. Les pierres utilisées visent à intégrer le mur au site mais la réalisation reste médiocre. Les joints au mortier sont très larges et aucune dalle fine n'assure la couverture supérieure du muret.

- **Homogénéiser le mode de traitement des murs existants : réaliser des restaurations traditionnelles des murs, en référence aux plus anciens.**
- **Recréer un muret de ceinture sur le côté ouest du placître.**
- **Maintenir le reste du site en l'état.**
- ▼ **À l'ouest, le muret de pierre est remplacé par une barrière en bois et des végétaux.**

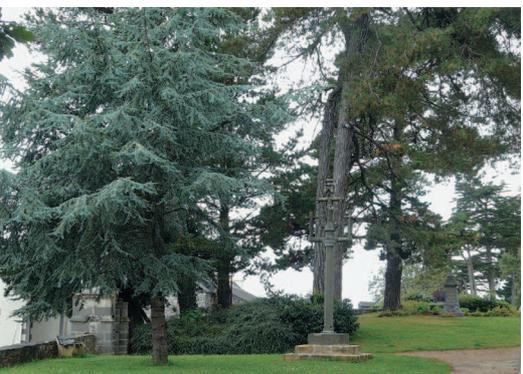
▲ Le calvaire se trouve dans un environnement arboré de cèdres et pins de Monterey.

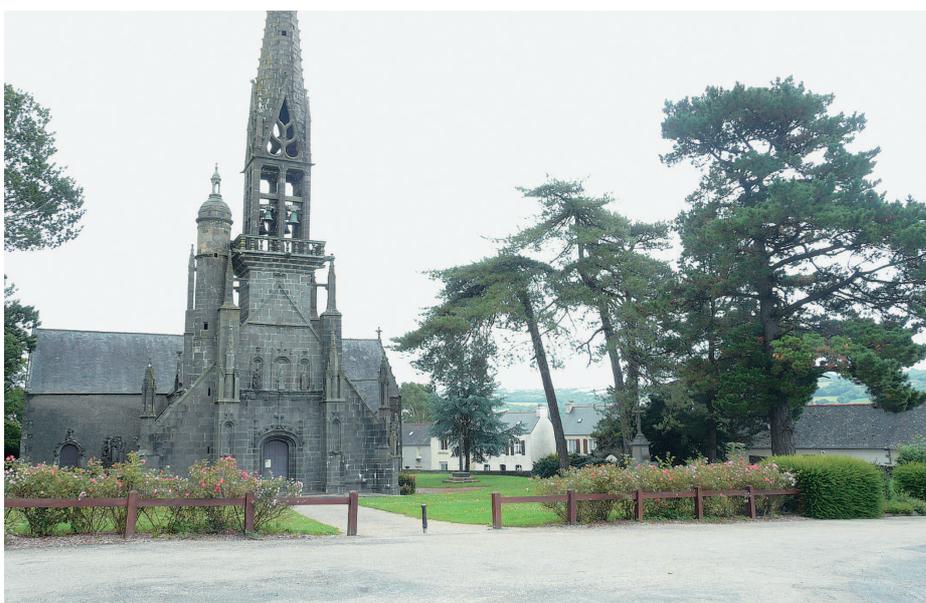
Face à l'église, le mur de pierre est remplacé par des barrières en bois. La continuité minérale de l'enceinte est rompue sur une assez grande longueur. Malgré les aménagements paysagers accompagnant les barrières, l'absence de mur crée un déséquilibre avec le reste du placître qui est clos.
