# ROCHERS DE LA VILLAU

- ▣ **Typologie :** chaos et blocs rocheux
- ▣ **Nom :** rochers de la Villau
- ▣ **Commune concernée :** Cléder
- ▣ **Acte et date de classement :** arrêté du 4 mai 1910
- ▣ **Critères de classement :** pittoresque et historique
- ▣ **Statut de propriété :** privé
- ▣ **Existence d'autres mesures de protection ou de gestion sur le site :** néant
- ▣ **Existence d'un site classé, inscrit ou d'une ZPPAU(P) contigu(s) :** néant

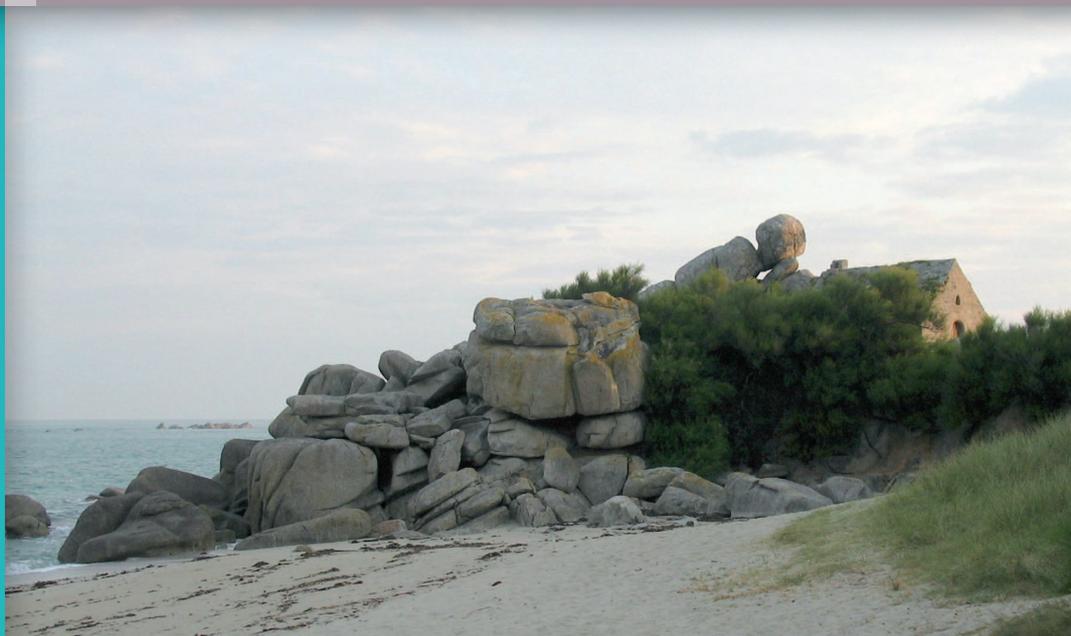
▼ *Les rochers de la Villau et leur corps de garde édifié au cours de la première moitié du XVIII<sup>e</sup> siècle...*

▼ *... Un corps de garde parfaitement inséré dans le site et son ambiance.*

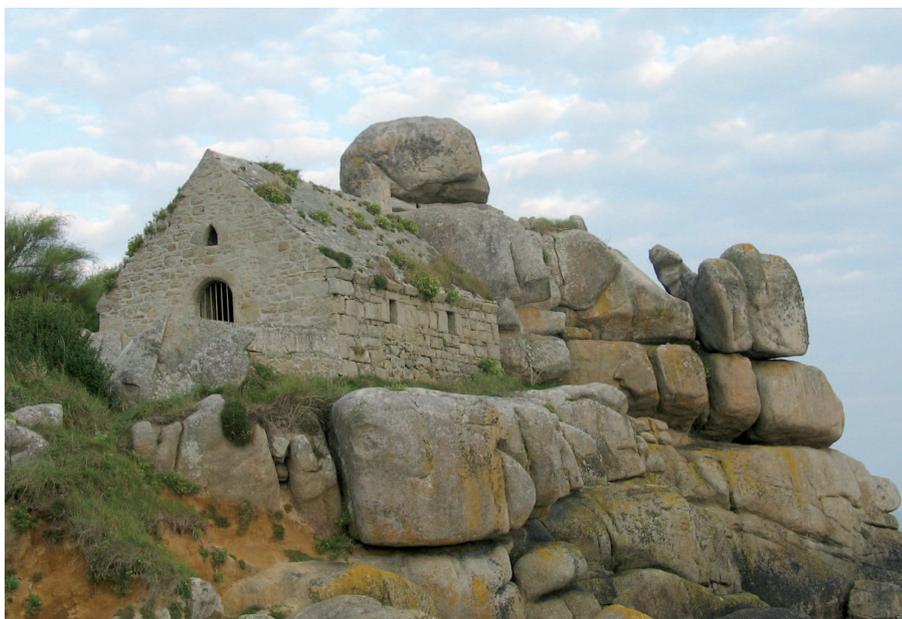
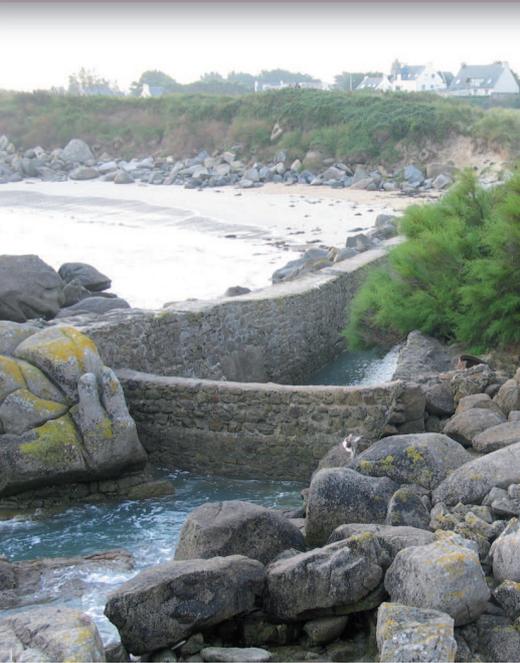
▲ Des accès au site érodés et peu praticables.

L'accès au site se fait par un cheminement qui passe au droit de l'isthme et que l'érosion a rendu peu praticable voire dangereux. À l'ouest, ce cheminement débouche directement sur la plage. À l'est, il impose de passer sur les murs d'un ouvrage hydraulique.

- Maitriser l'envahissement par la végétation.
- Protéger des intempéries les éléments bâtis.
- Permettre la fréquentation du site dans des conditions propices à sa valorisation et à sa préservation.

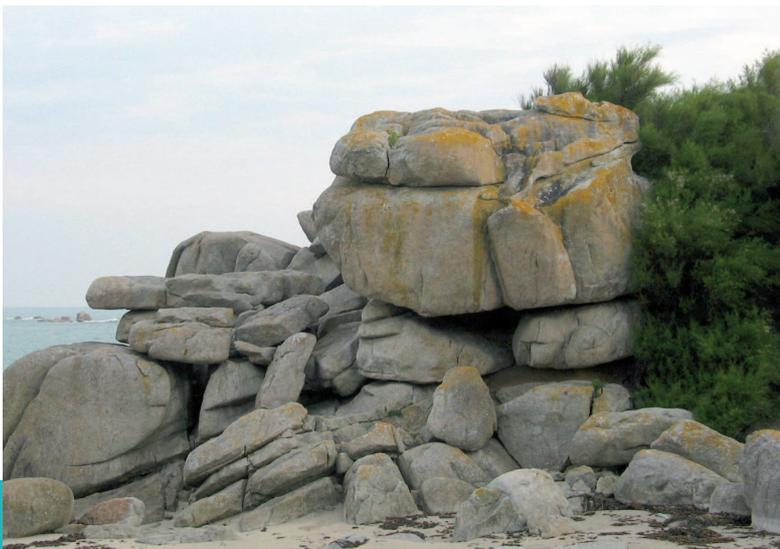
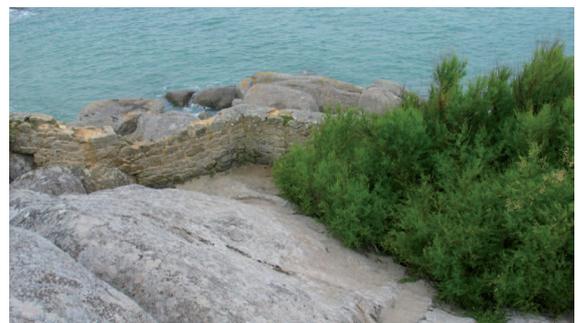
Le site classé présente un bon état général de conservation, en dehors de quelques aspects qui méritent une attention. Il s'agit, en premier lieu, du développement de la végétation arbustive. Ces fourrés atténuent le caractère minéral du site. À terme, leur extension risque d'empêcher

▼ Des fourrés, notamment de tamaris, qui tendent à envahir le site.
