PLACÎTRE DE LA CHAPELLE DE LAMBOUR

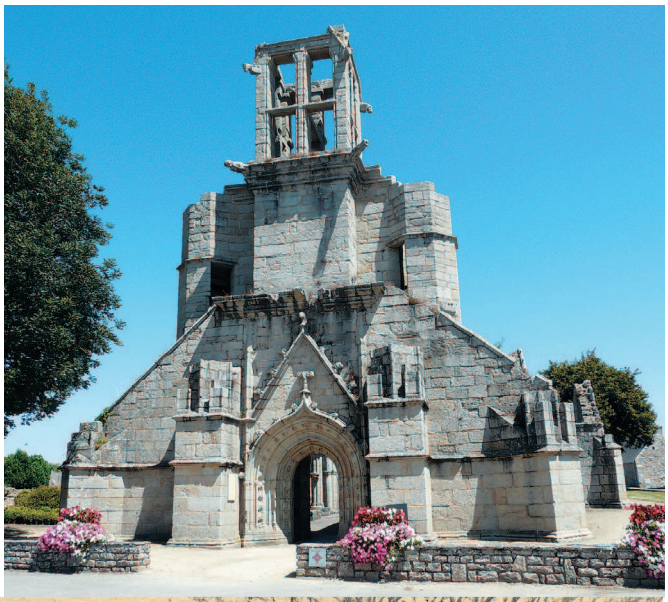
Le placître minéral de la chapelle de Lambour.

L'ancienne ambiance boisée autour de la chapelle.

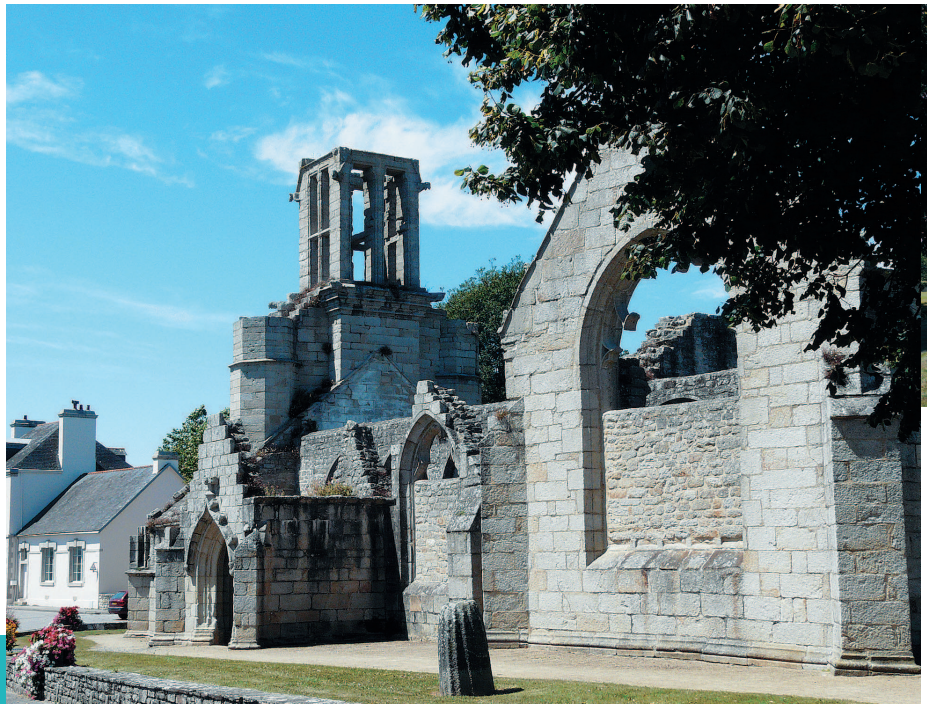
▲ *La large pelouse est plantée de charmilles sur l'un de ses côtés.*

◄ *Le muret de pierre marque l'ancien placître de la chapelle.*

- **Restructurer paysagèrement le placître.**
- **Retrouver l'aspect arboré du site.**
- **Conserver le muret bas, mais corriger la maçonnerie et requalifier l'accès sud (potelets et chaîne).**
