Grave explosion dans un silo de cellules verticales ouvertes

6 juin 2018

Strasbourg (67)

Silos
Explosions
Poussières
Céréales

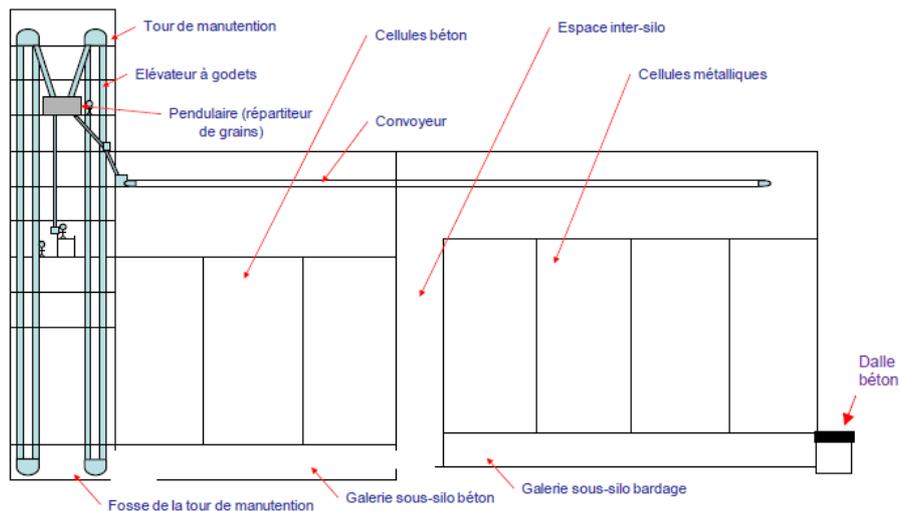
Figure 2 : Vue en coupe de l'installation (INERIS-DRA-18-173380-06653B)

Les cellules béton sont séparées des cellules métalliques par un espace intercellulaire qui abrite les ventilateurs et les gaines de ventilation des silos. Cet espace est ouvert sur l'espace sous-toiture des cellules métalliques. Une paroi bac acier sépare la galerie sur-cellules béton de l'espace inter-silo.

Sous chacune des tranches de cellules (béton et métal) se trouvent des galeries permettant le soutirage des grains et leur ventilation :

- les 3 galeries sous-cellules béton. La galerie centrale est ouverte en permanence du côté de la fosse de la tour de manutention. Elle n'a pas d'accès à l'espace inter-cellule. Les deux autres galeries sont ouvertes à la fois du côté de la fosse de la tour de manutention et du côté de l'espace inter-cellule ;
- les 2 galeries sous-cellules métalliques sont équipées de portes métalliques assurant la séparation entre l'espace inter-silo et les galeries. Des dalles béton assurent à l'autre extrémité la séparation entre la galerie et l'extérieur.

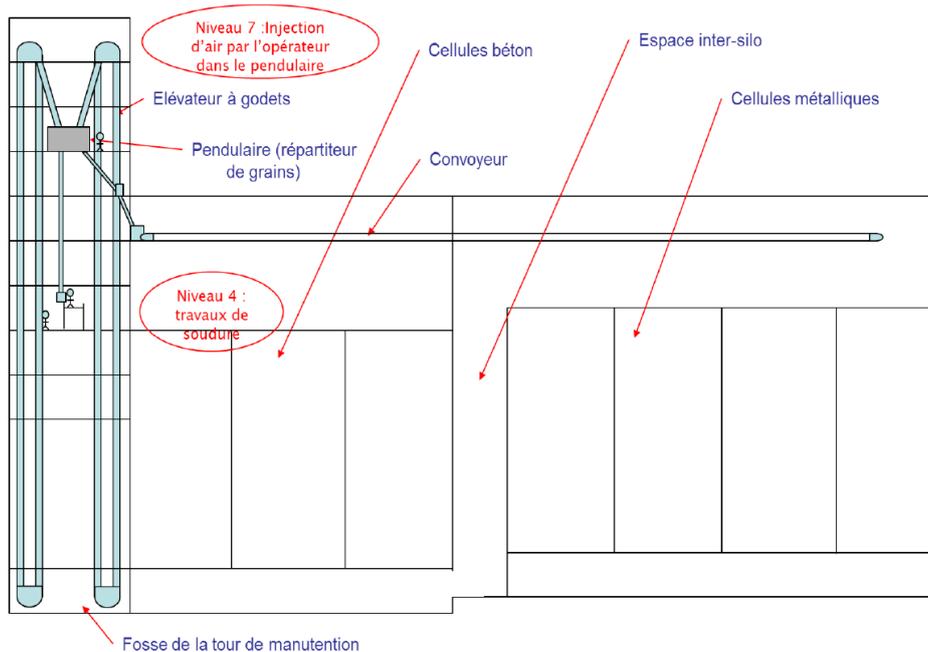
Figure 5 : Vue schématique de l'installation-rapport INERIS n°DRA-18-173380-06653B

Le matin du 6 juin, l'installation est à l'arrêt pour des opérations de maintenances planifiées. Le système de dépoussiérage n'est pas en fonctionnement. Aucune opération de convoyage ou de soutirage des grains n'est réalisée.

Des travaux de soudure sont programmés dans la tour de manutention sur le système de distribution des grains (niveau 4 de la tour).

Au même moment une opération de nettoyage du pendulaire au niveau 7 de la tour de manutention a lieu. Ces travaux sont réalisés par soufflage d'air comprimé.

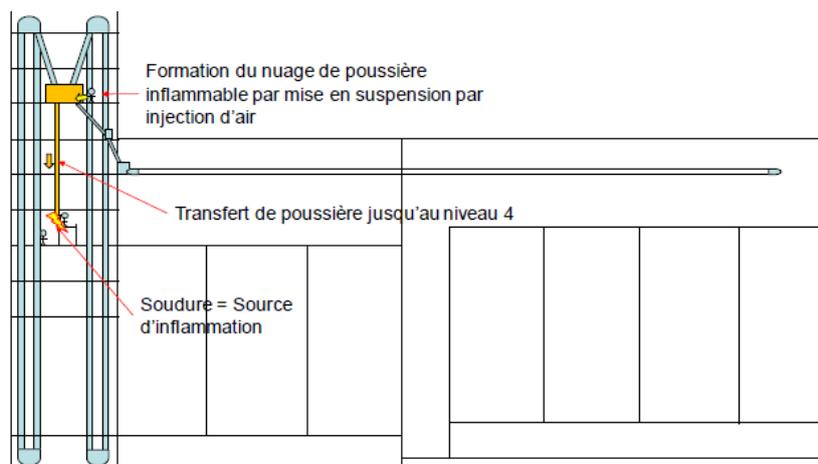
Figure 6 : Propagation de la flamme (1)-rapport INERIS n°DRA-18-173380-06653B

Vers 9h20, une explosion survient au niveau de la zone de soudure. Cette source d'inflammation a rencontré un nuage de poussière en suspension en quantité suffisante dans un milieu confiné pour initier l'explosion.

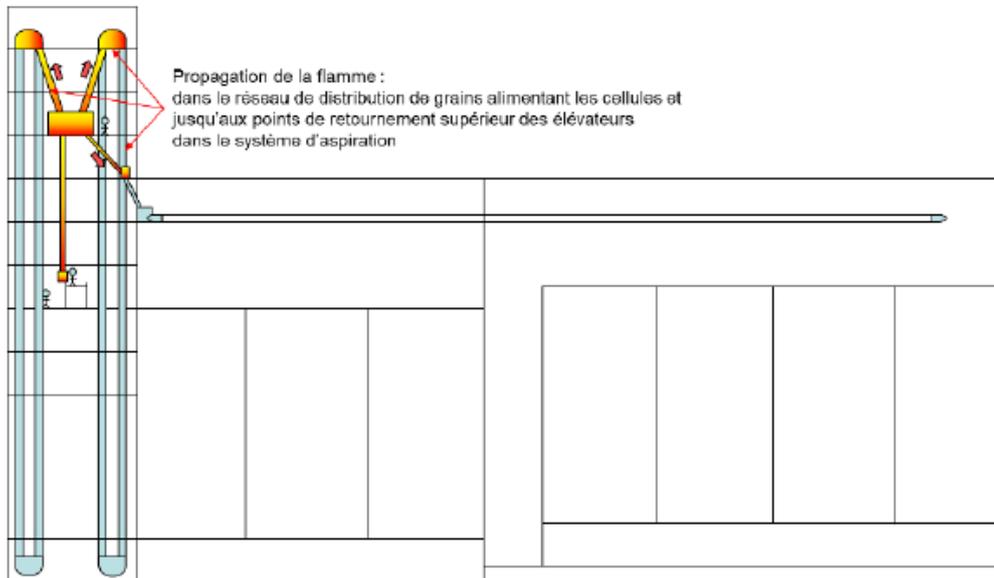
Figure 7 : Propagation de la flamme (2)-rapport INERIS n°DRA-18-173380-06653B

La transmission de l'explosion primaire dans la tour vers les silos a pu avoir lieu depuis le pendulaire dans le réseau de distribution de grains et dans le système d'aspiration jusqu'à la tête du convoyeur installé dans le silo béton. Le système de convoyage qui y déverse normalement les grains est endommagé par le souffle et des traces de combustion sont visibles. Cela a mis en suspension la couche de poussière dans la galerie sur-cellules béton. L'inflammation de ce nuage s'est faite par la flamme arrivant au niveau du convoyeur.

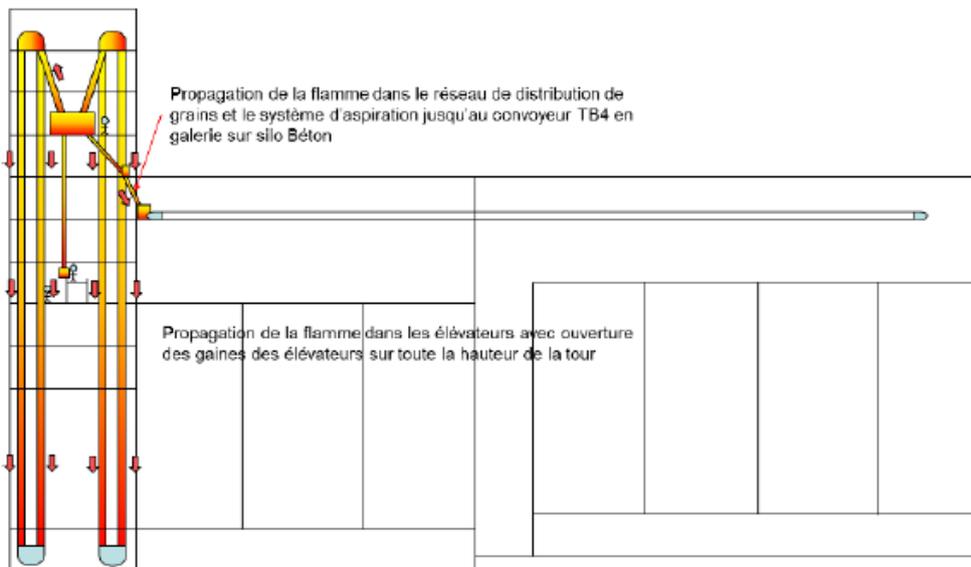
Figure 8 : Propagation de la flamme (3)-rapport INERIS n°DRA-18-173380-06653B

En parallèle, depuis le pendulaire, la flamme s'est propagée dans le réseau de distribution de grains alimentant les cellules et dans le système d'aspiration jusqu'à la tête des élévateurs (niveau 8 de la tour). Puis cette propagation de la flamme s'est poursuivie dans les élévateurs provoquant l'ouverture des gaines des élévateurs sur toute la hauteur de la tour (notamment jusqu'aux pieds des élévateurs situés en fosse). Dans la fosse de la tour de manutention, la surpression, est remontée vers le rez-de-chaussée de la tour de manutention projetant des plaques métalliques recouvrant la fosse.

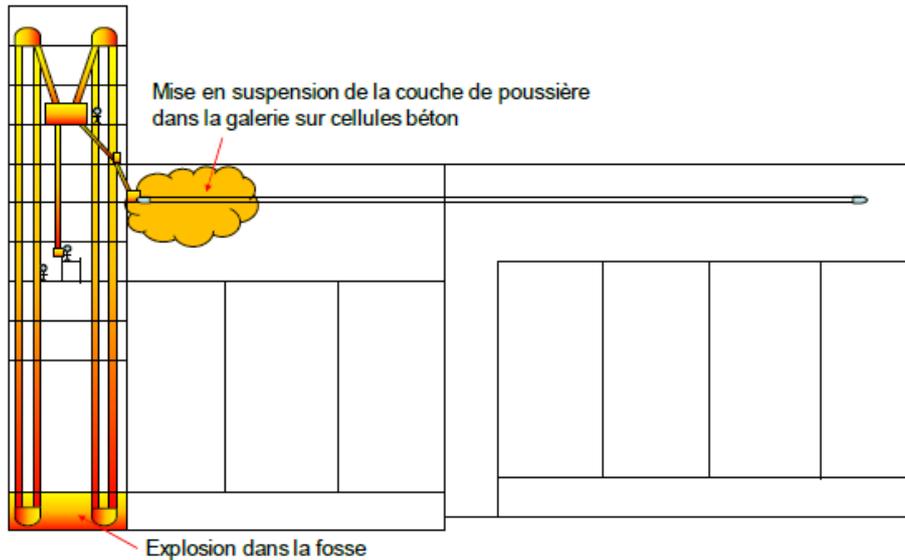
Figure 9 : Propagation de la flamme (4)-rapport INERIS n°DRA-18-173380-06653B

La mise en suspension d'un nuage de poussière dans la galerie sur-cellules béton et l'inflammation de celui-ci a également pu s'effectuer via la porte de séparation entre la tour de manutention et la galerie sur-cellules (celle-ci était ouverte vers la galerie sur-cellule).

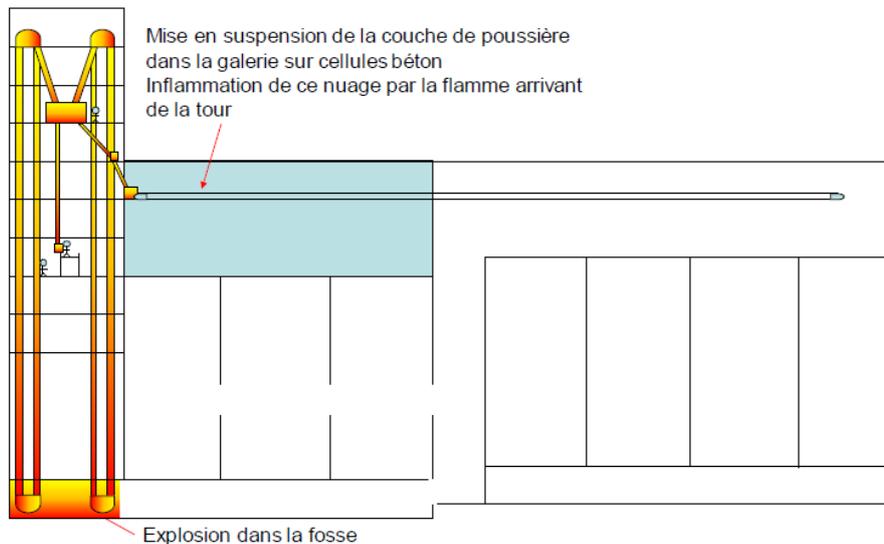
Figure 10 : Propagation de la flamme (5)-rapport INERIS n°DRA-18-173380-06653B

Lors de la transmission de la flamme de la tour vers le silo béton, de la poussière est mise en suspension. Lorsque la flamme arrive, le nuage de poussière s'enflamme dans la galerie sur-cellules béton. L'onde de pression générée met à nouveau de la poussière en suspension et la flamme se propage de proche en proche jusqu'à la paroi bac acier séparant la galerie sur-cellules béton de l'espace inter-silo entraînant l'ouverture de la toiture et la projection des tuiles en fibrociment.

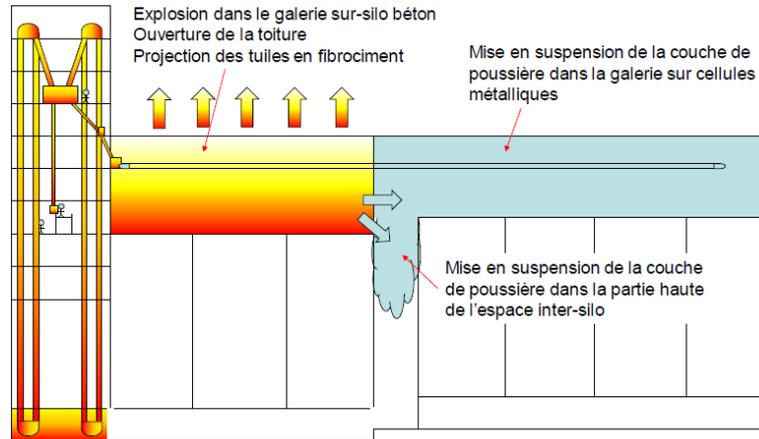
Figure 11 : Propagation de la flamme (6)-rapport INERIS n°DRA-18-173380-06653B

La transmission de l'onde de pression et de la flamme de la galerie sur-cellules béton à l'espace inter-silo et à la galerie sur-cellules métalliques met en suspension la poussière accumulée dans la partie supérieure de l'espace inter-silo et la poussière accumulée dans la galerie sur-cellules métalliques.

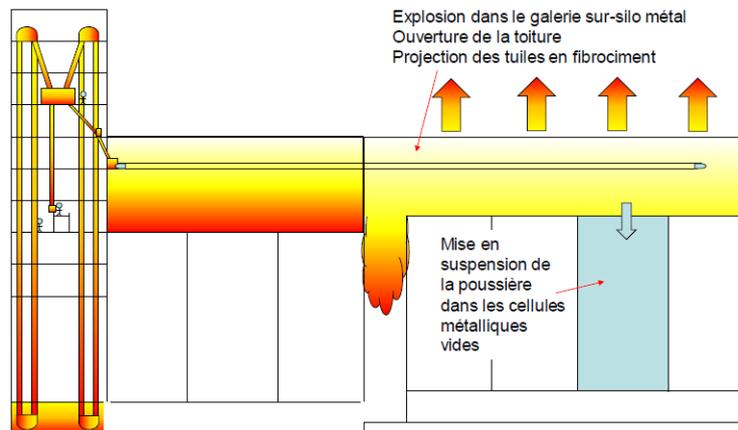
Figure 12 : Propagation de la flamme (7)-rapport INERIS n°DRA-18-173380-06653B

En revanche, en raison de l'empoussièrément du silo métal, la flamme se propage de l'espace inter-silo dans toute la galerie sur-cellules métalliques entraînant l'ouverture de la toiture et la projection des tuiles en fibrociment. Cette propagation met en suspension de la poussière dans les cellules vides du silo métal.

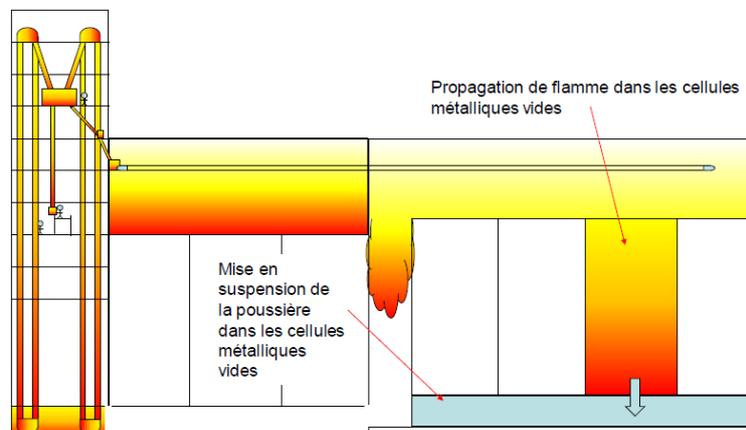
Figure 13 : Propagation de la flamme (8)-rapport INERIS n°DRA-18-173380-06653B

Lorsque la flamme se propageant dans la galerie sur-cellules métalliques atteint le nuage de poussière formé dans la cellule vide, celui-ci s'enflamme.

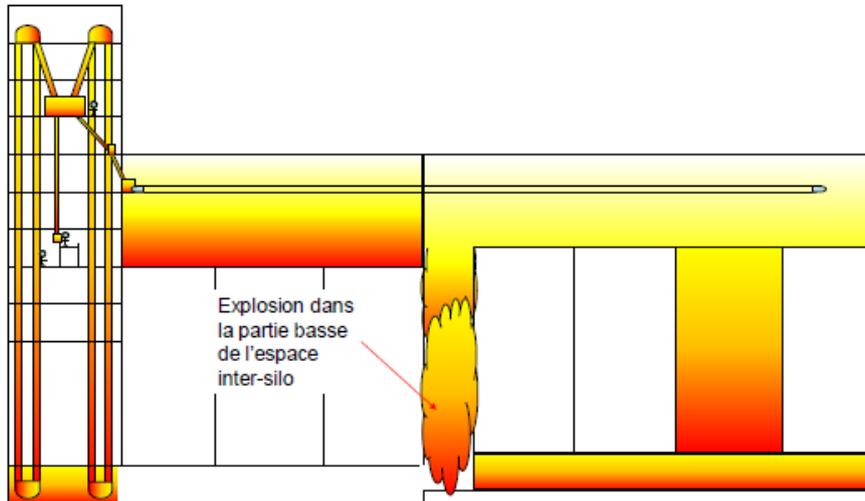
Figure 14 : Propagation de la flamme (9)-rapport INERIS n°DRA-18-173380-06653B

La propagation de la flamme dans ces cellules vides puis dans les galeries sous-cellules métalliques s'accélère fortement. Cela entraîne la projection violente de la porte donnant dans l'espace inter-cellule. L'onde de surpression générée lors de la propagation de la flamme dans les galeries sous-cellules métalliques décolle la poussière accumulée dans le fond de l'espace inter-silo et crée un nuage très turbulent. Celui-ci est mis à feu par la flamme qui sort à grande vitesse de la galerie et se propage dans l'ensemble de l'espace inter-silo.

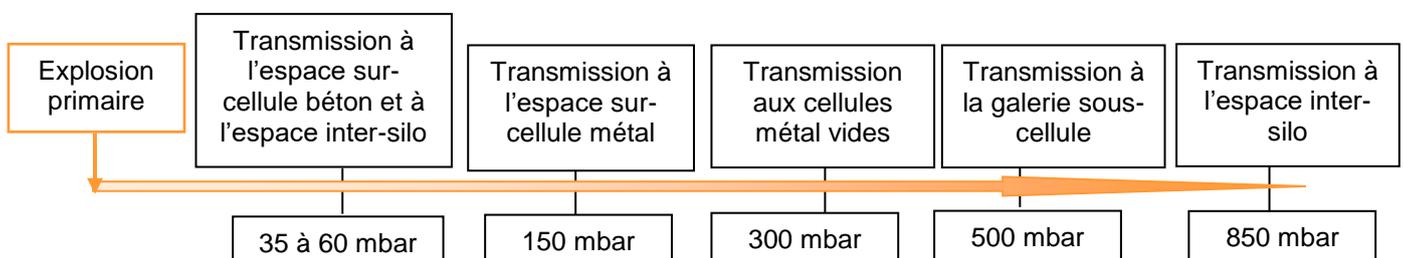
Figure 15 : évolution des effets de surpression au cours de l'accident

La surpression générée au cours de cet accident augmente au fur et à mesure que l'explosion se propage :

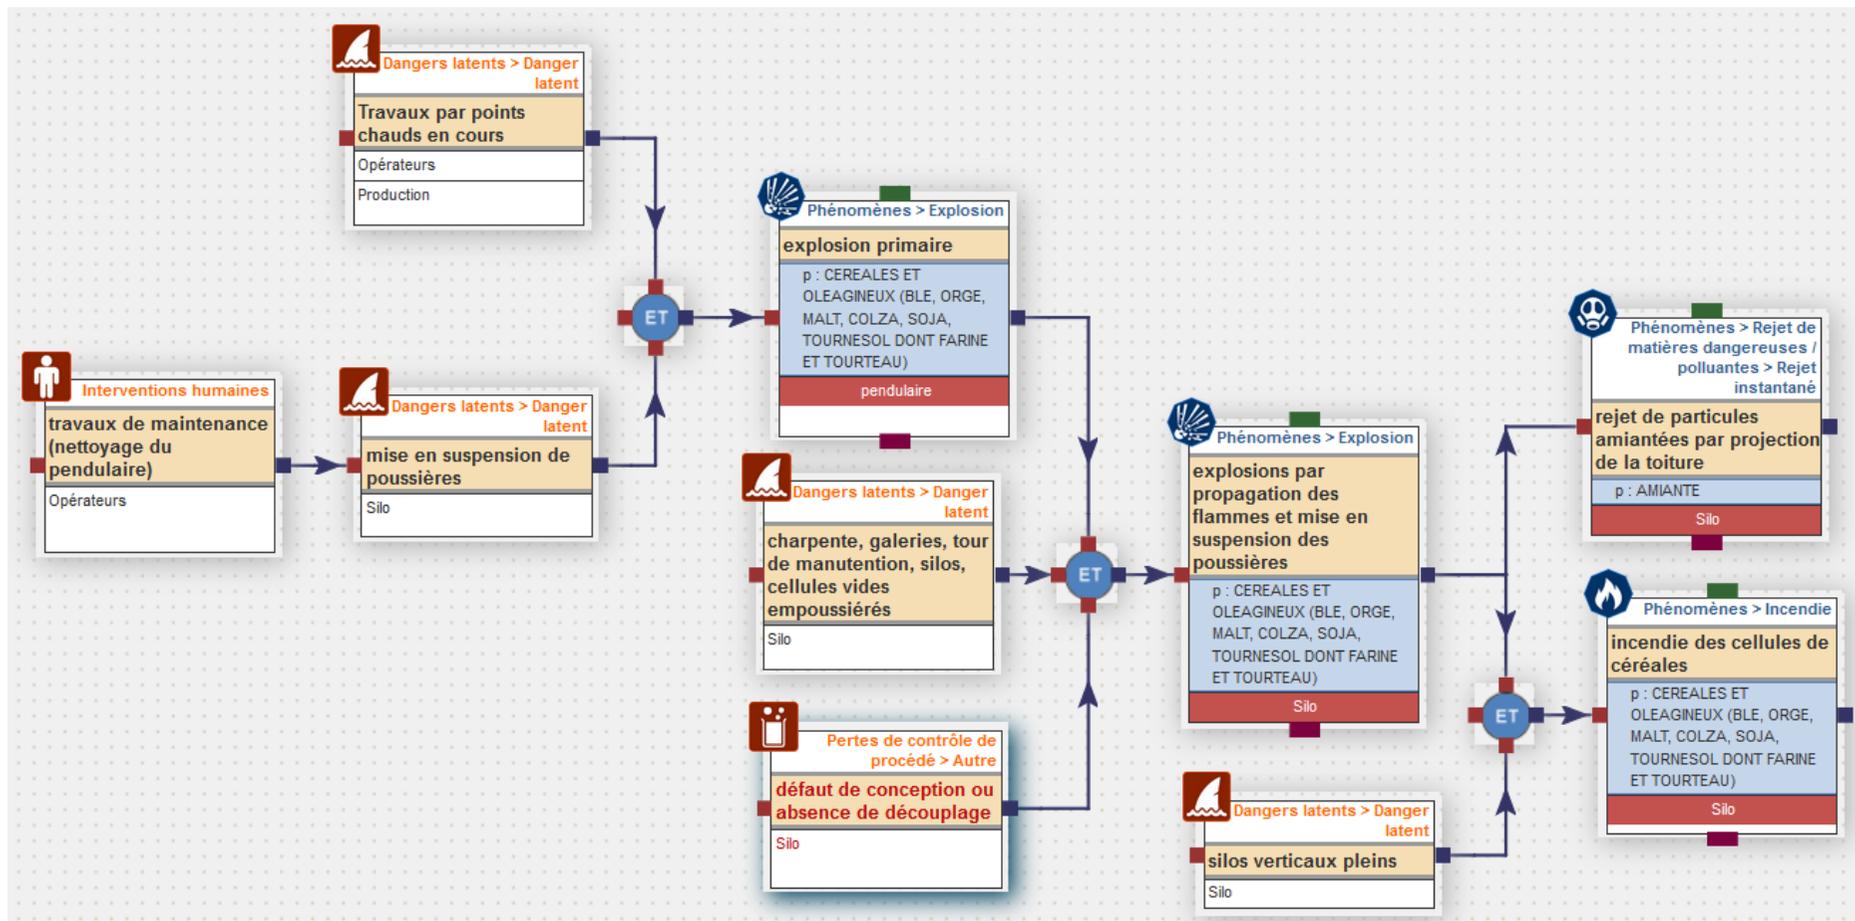
Figure 16 : Modélisation graphique de l'accident issue de la base ARIA

La modélisation graphique de l'accident a été réalisée par le BARPI sur la base des hypothèses les plus vraisemblables décrites dans le rapport INERIS. Les causes n'étant pas encore déterminées, la modélisation illustre uniquement des perturbations pouvant être à l'origine de l'accident. L'enquête en cours permettra d'apporter les compléments notamment sur les causes de l'accident :
