DREAL Bretagne - SPPR

Réunion des bureaux d'études ICPE-Industrie du 19/09/2024

Thème 04 : Rex 2023 inspections NH3 frigo

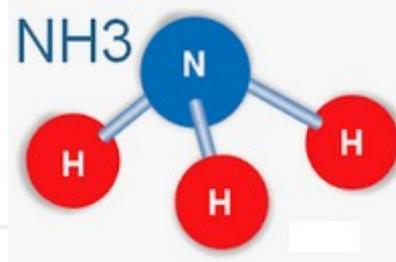
N° 61323 - 22/09/2023 - FRANCE - 56 - LE SOURN

Vers 6h45, un dégagement d'ammoniac se produit à la suite d'une fuite sur une canalisation d'ammoniac basse pression dans un entrepôt frigorifique d'une entreprise de transport et logistique. L'alerte est donnée par l'alarme de détection d'ammoniac. L'odeur est perçue à l'extérieur du site. Les secours mettent en place un périmètre de sécurité de 140 m au niveau de la zone industrielle et évacuent le personnel de 2 entreprises situées sous le vent. Des barrages filtrants permettent de laisser passer les poids lourds chargés de denrées périssables venus ou repartant d'entreprises voisines. La fuite est arrêtée en début d'après-midi. Le taux relevé dans le bâtiment est conséquent. Les portes de ce dernier sont ouvertes pour ventilation. L'alimentation en ammoniac est stoppée et un forçage de l'aspiration pour confiner dans la bouteille basse pression l'ammoniac restant dans le circuit est mis en place. Des extracteurs sont mis en route pour évacuer l'ammoniac plus rapidement. Les barrières sont partiellement levées peu après 17 h, mais la rue voisine reste fermée à la circulation jusqu'à 20 h. Le lendemain, vers 2 h, la fuite est réparée. À 9 h, les tests de sécurité sont terminés et le site redémarre vers 14 h.

Une rupture d'un fond bombé au niveau d'une tuyauterie basse pression d'une installation de production de froid à l'ammoniac est à l'origine de la fuite. Cela est la conséquence d'un coup de bélier (choc interne au circuit) en raison d'une mauvaise synchronisation de 2 vannes, mal paramétrées à l'origine et de la modification de température d'exploitation de certaines chambres frigorifiques de l'entrepôt.
