MOULIN DU CHEF-DU-BOIS

- ▣ **Typologie** : sites naturels intérieurs
- ▣ **Nom** : vieux moulin du Chef-du-Bois
- ▣ **Commune concernée** : La Forêt-Fouesnant
- ▣ **Acte et date de classement** : arrêté du 5 mai 1924
- ▣ **Critères de classement** : historique et pittoresque
- ▣ **Surface** : 0,29 ha
- ▣ **Statut de propriété** : privé
- ▣ **Existence d'autres mesures de protection ou de gestion sur le site** : monument historique classé : moulin du Chef-du-Bois
- ▣ **Existence d'un site classé, inscrit ou d'une ZPPAU(P) contigu(s)** : néant

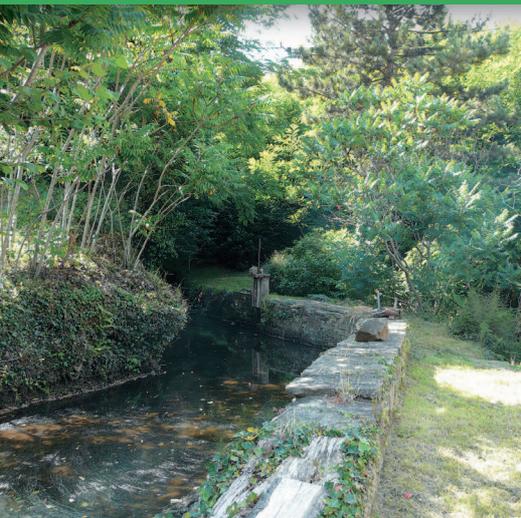
▲ La dérivation du cours d'eau longe le jardin.
