Saint-Brieuc, le 22 avril 2021.

Objet : Mise à 2X2 voies de la RN164 – MERDRIGNAC Secteur OUEST

Cartographie des cours d'eau et des zones humides

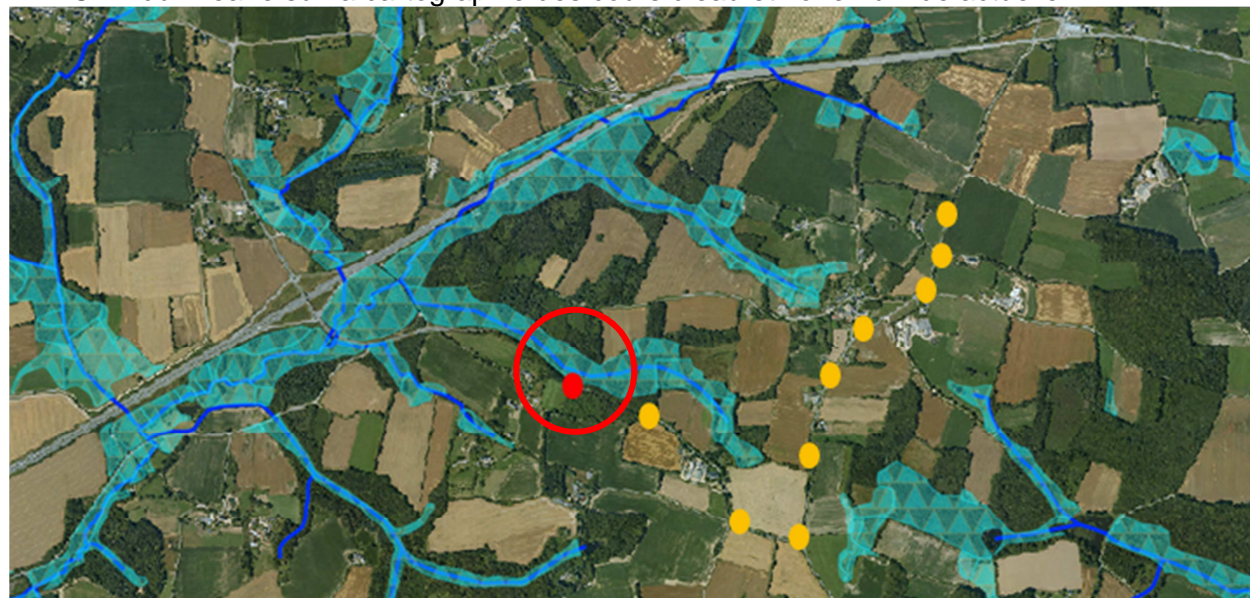
REPORT du linéaire sur la cartographie des cours d'eau et zone humide actuelle

Compte tenu de la présence de zone humide, cours d'eau et boisement, le dossier devra préciser l'emprise de cette desserte au niveau de la zone localisée en rouge (Le bas Coueslan, Merdrignac)
