# CHAPELLE SAINTE-ANNE- LA-PALUD

- ▣ **Typologie** : édifices religieux et leurs abords
- ▣ **Nom** : chapelle Sainte-Anne-la-Palud et ses abords
- ▣ **Commune concernée** : Plonévez-Porzay
- ▣ **Acte et date de classement** : arrêté du 7 avril 1937
- ▣ **Critères de classement** : historique et légendaire
- ▣ **Surface** : 6,31 ha
- ▣ **Statut de propriété** :
  - communal
  - privé
- ▣ **Existence d'autres mesures de protection ou de gestion sur le site** : néant
- ▣ **Existence d'un site classé, inscrit ou d'une ZPPAU(P) contigu(s)** : site inscrit des landes et dunes de Sainte-Anne-la-Palud

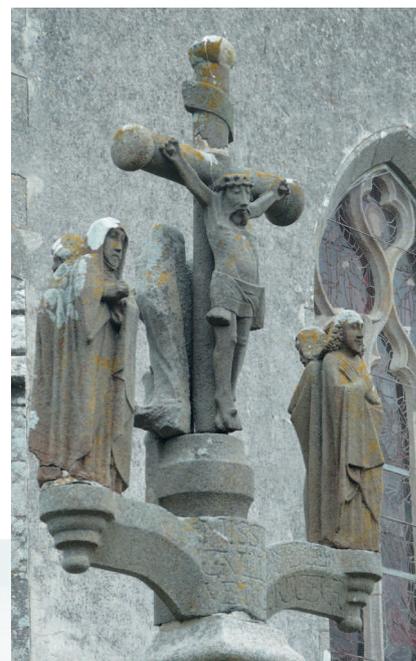
ment un calvaire (datant du milieu du XVII<sup>e</sup> siècle) et une fontaine (datant de 1870), tous deux situés à l'intérieur du placître, et un portail monumental le long du côté sud de l'enclos.

► *Le calvaire situé dans l'enclos.*

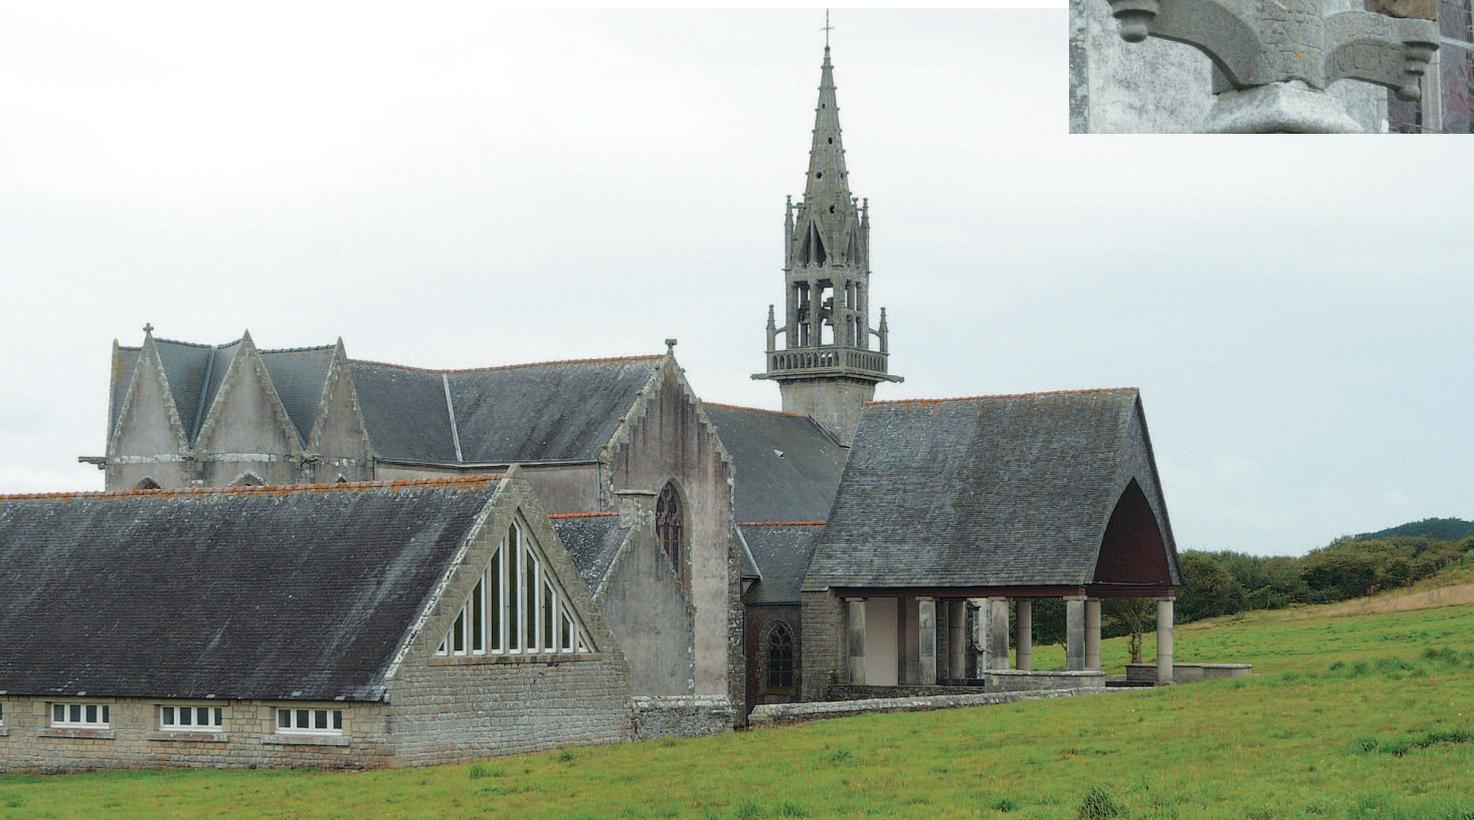
La chapelle elle-même est un édifice de style néo-gothique flamboyant avec un clocher cornouaillais, construite pour l'essentiel au cours de la seconde moitié du XIX<sup>e</sup> siècle. Au milieu du XX<sup>e</sup> siècle, ont été ajoutés un oratoire extérieur accolé au flanc nord de la chapelle et un bâtiment annexe destiné à l'accueil des pèlerins.

▼ *La chapelle Sainte-Anne-la-Palud.*

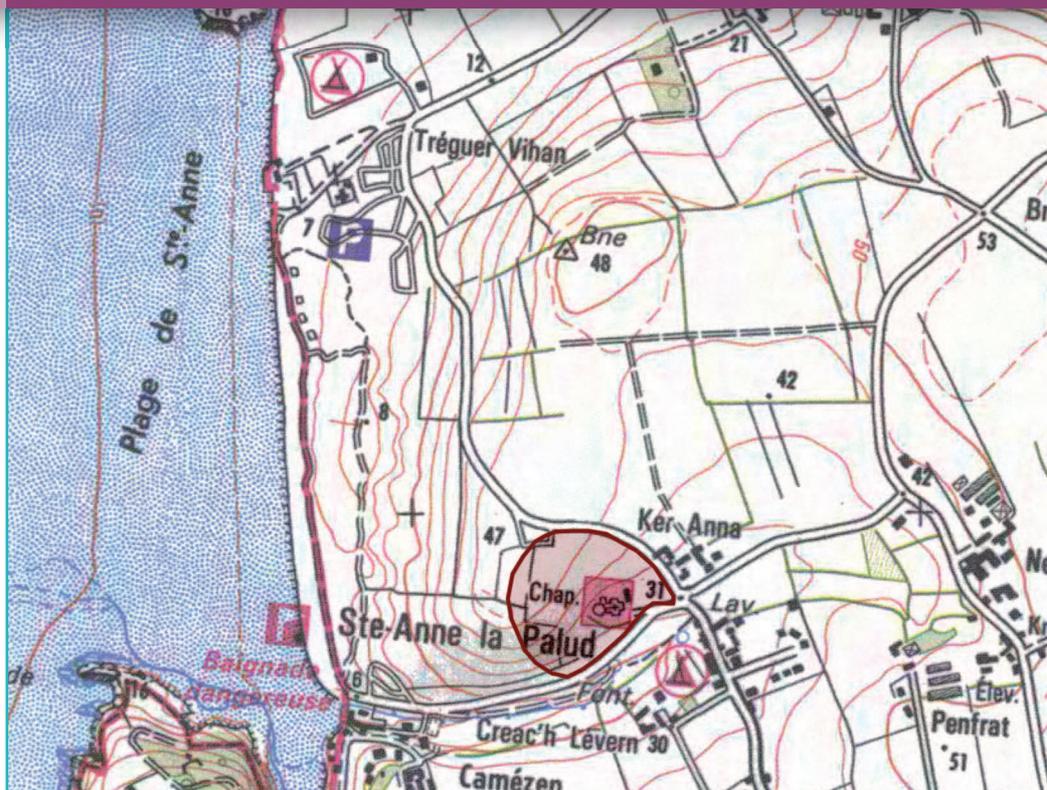
- en période de fréquentation normale, l'accès se fait par la voie qui dessert la chapelle avec un stationnement en rive sur l'herbe. Cette configuration nuit à la qualité du site, du fait de la proximité de la chapelle, de la largeur de la voie et de la dégradation localisée du couvert végétalisé ;
- pour accueillir la foule lors du pardon, un parking de plus grande capacité a été créé en limite nord de la zone de prairie. Sa localisation et sa conception lui assurent une bonne intégration paysagère dans le site classé.

- ▣ **Maintenir le site en l'état.**
- ▣ **Engager une réflexion sur les modalités d'accès à la chapelle (en dehors des pardons) et sur les équipements associés.**

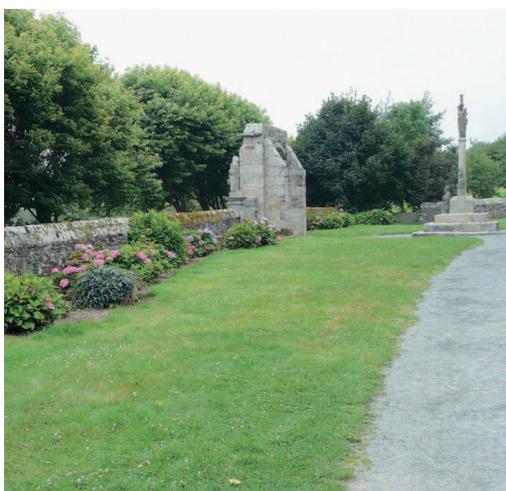
Le placître de la chapelle est simplement enherbé avec des allées sablées ou ponctuellement recouvertes de dalles (au nord). Le seul élément végétal est un alignement d'hortensias planté le long du mur d'enceinte. Le patrimoine bâti comprend égale-

◀ *L'enclos enherbé.*

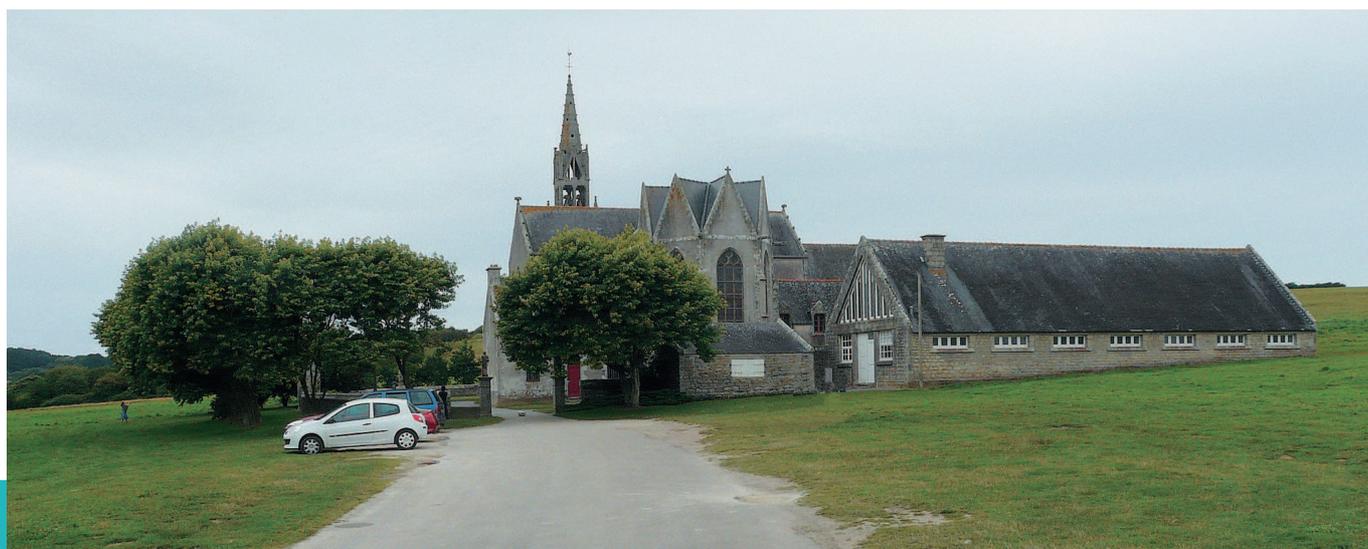
▼ *La voie d'accès à la chapelle et les véhicules stationnés de part et d'autre.*
