# PLACE TERRE-AU-DUC

## Description

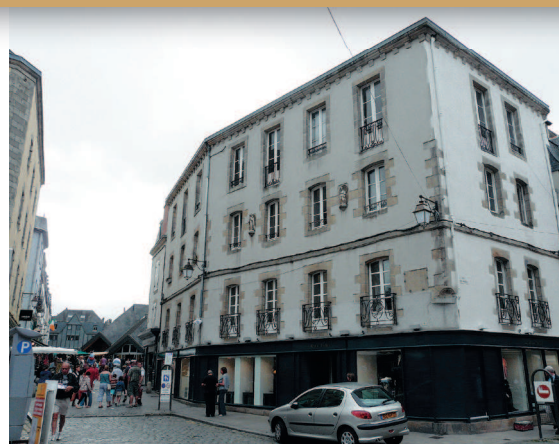
La façade du premier bâtiment, le plus au sud, présente un angle, ce qui donne l'impression de deux immeubles juxtaposés. Il est construit en pierres recouvertes d'un enduit et se signale par des chaînages et tours de fenêtre en pierre de taille. Haut de trois étages, il présente une symétrie des ouvertures, plus hautes que larges. Deux niches accueillent des statues de saints. Situées au second étage, elles dominent la place. Le rez-de-chaussée est occupé par un commerce. De grandes ouvertures vitrées y remplacent les murs d'origine. La devanture reste sobre et discrète.

▲ L'immeuble le plus au sud, au 1 place Terre-au-Duc.

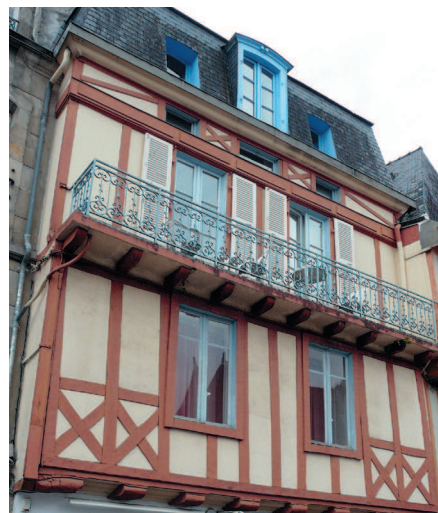
À l'ouest de la place, le deuxième bâtiment est une maison à colombages. Elle possède deux étages et des combles aménagés avec lucarnes. La symétrie des ouvertures des premier et deuxième étages est conservée et la lucarne principale occupe l'axe de symétrie. Au rez-de-chaussée, un

▲ L'immeuble à l'ouest, au 8 place Terre-au-Duc.

commerce est installé : les murs de pierre ont été partiellement conservés sur les côtés, le reste de la façade étant une vitrine. À l'est se trouve le troisième bâtiment : une maison étroite. Sa hauteur est en harmonie avec la maison précédente : deux étages et des combles aménagés. Elle est en pierres recouvertes d'un enduit et le chaînage en pierre de taille n'est présent qu'au deuxième étage. Les ouvertures vers la place (une par étage) sont alignées. Le rez-de-chaussée est investi par un commerce dont l'ouverture envahit toute la façade.

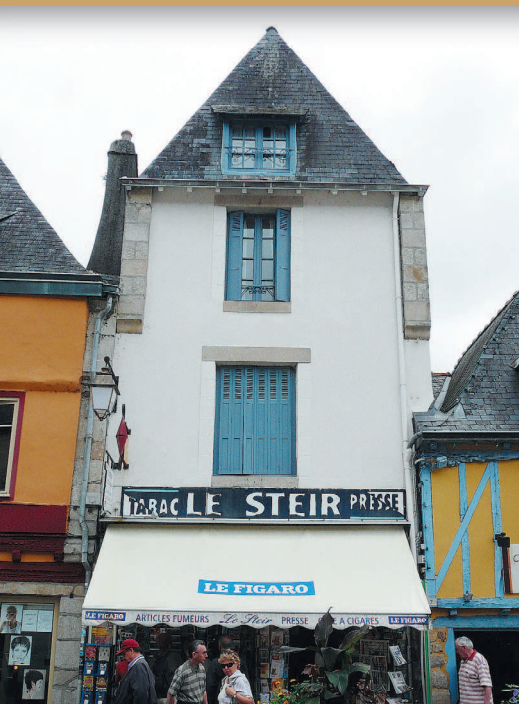
▲ L'immeuble à l'est, au 9 place Terre-au-Duc.

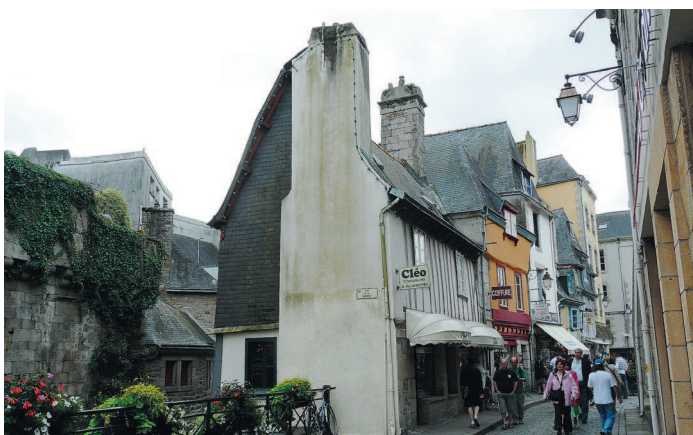
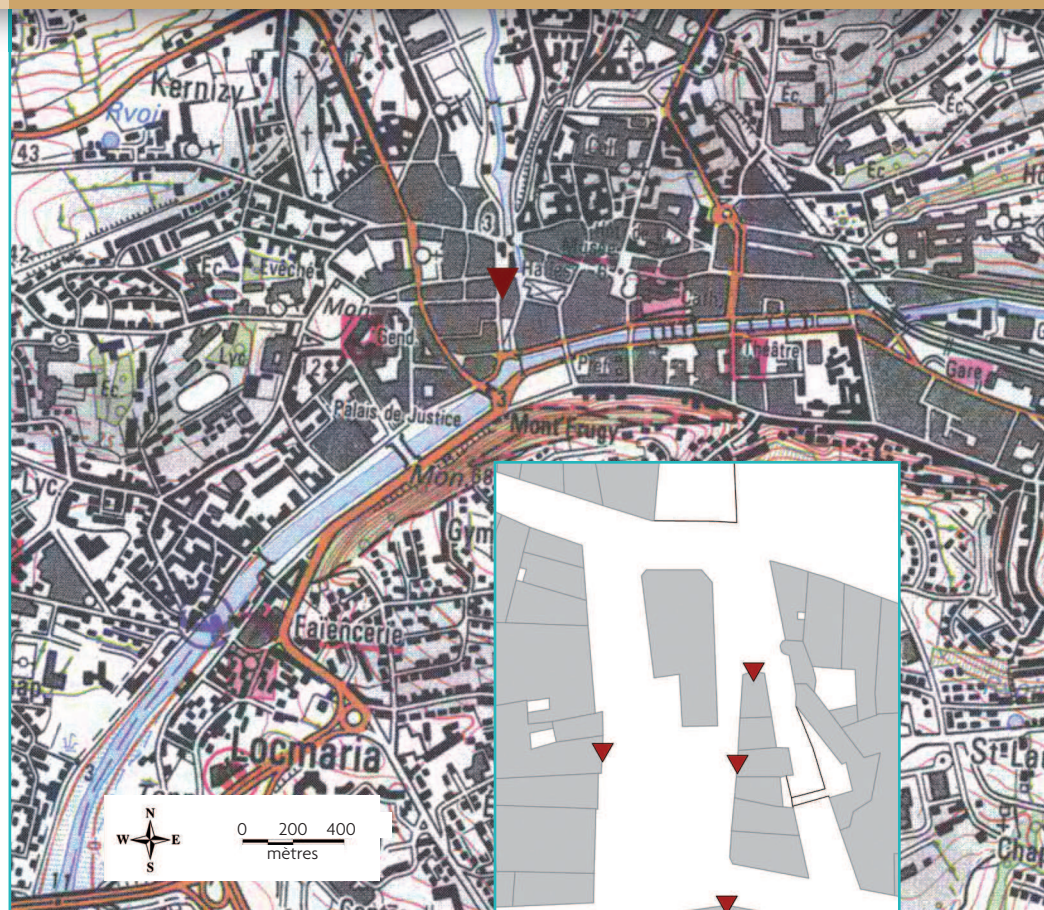
De ce même côté de la place, plus au nord, se trouve le quatrième immeuble classé. Cette maison est plus basse, avec seulement un étage et des combles. Le rez-de-chaussée présente de larges vitrines et l'étage est à colombages. Une partie de la façade nord est recouverte d'ardoises, tandis que l'autre moitié est en pierres recouvertes d'enduit. Cette maison en limite de la place est longée par le Steir, petit cours d'eau affluent de l'Odet.

► Le quatrième immeuble classé au 13 place Terre-au-Duc.
